EMERGENZA POST-TERREMOTO

SCHEDA PER IL RILIEVO DEI BENI CULTURALI - DANNO ALLE CHIESE

Denominazione bene:	CHIESA DI S. ANTONIA MARIA DI VALENTINO				
Denominazione storica:	MADONNA ALL'INQUO' DI BIELLA VITTORIA				
Datazione: anno	1700	secolo		epoca	
Ultima trasformazione	1982				
Tipologia:	<input checked="" type="checkbox"/> chiesa	<input type="checkbox"/> palazzo	<input type="checkbox"/> castello	<input type="checkbox"/> torre	<input type="checkbox"/> bene archeologico
Tipologia:	<input checked="" type="checkbox"/> regolare	<input type="checkbox"/> con cortili	<input type="checkbox"/> ad ali aperte	<input type="checkbox"/> lineare	<input type="checkbox"/> altro
Proprietà:	Ecclesiastica				
Utilizzatore:	Parrocchia

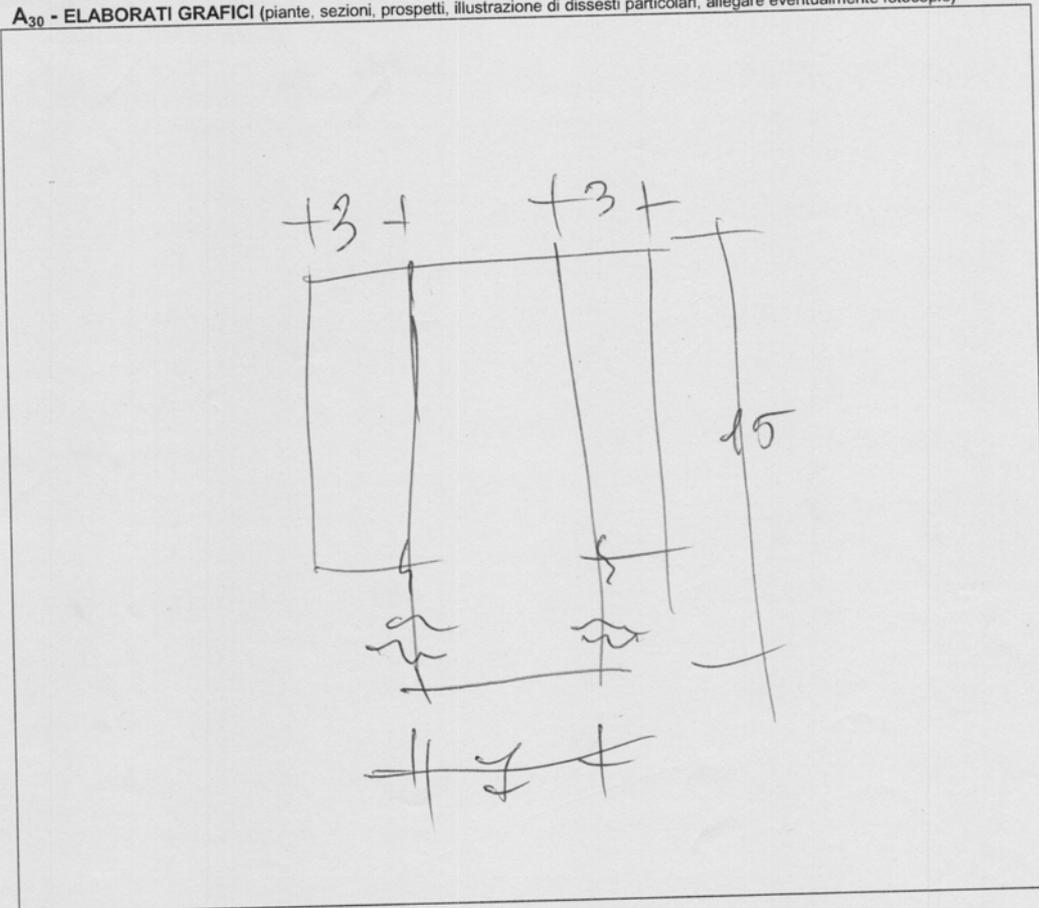
A₃₀ - ELABORATI GRAFICI (piante, sezioni, prospetti, illustrazione di dissesti particolari, allegare eventualmente fotocopie)

Agibile	<input type="checkbox"/>	Inagibile	<input checked="" type="checkbox"/>
Parzialmente agibile	<input type="checkbox"/>	Agibile con provvedimenti	<input type="checkbox"/>
Temporaneamente inagibile	<input type="checkbox"/>	Inagibile per cause esterne	<input checked="" type="checkbox"/>
Indicare le parti agibili	Segnalare i provvedimenti anche indicandoli nella tabella sottostante	<input type="checkbox"/> Verifica più accurata <input type="checkbox"/> Si consiglia visita di esperti <input type="checkbox"/> Altro	Indicare le cause esterne
.....	SULLA FACCIATA
.....	DISSTACCO PREPRESSO
.....	DELLA FACCIATA
.....	E ROTAZIONE DELLA
.....	STESSA
.....	SICONFERMA
.....	L'INAGIBILITÀ
