<p>PROVINCIA E COMUNE: NA-BACOLI ; fraz. Miseno.</p>				
<p>LUOGO: PROMONTORIO DI MISENO</p>				
<p>OGGETTO: TORRE BASSA.</p>				
<p>CATASTO: F° 21 (1969), part. 29.</p>				
<p>CRONOLOGIA: XVI (1500); XX (1995).</p>				
<p>AUTORE: ?</p>				
<p>DEST. ORIGINARIA: TORRE DI AVVISTAMENTO.</p>				
<p>USO ATTUALE: NESSUNO.</p>				
<p>PROPRIETÀ: DEMANIO DELLO STATO.</p>				
<p>VINCOLI LEGGI DI TUTELA: P.R.G. approvato nel 1976.</p>				
<p>TIPOLOGIA EDILIZIA . CARATTERI COSTRUTTIVI</p>				
<p>PIANTA: Quadrata, con merlature soprastanti, unica scala interna.</p>				
<p>COPERTURE: Piana praticabile; manto con guaina impermeabile.</p>				
<p>VOLTE o SOLAI: Solai in ferro e lateriziarco a tutto sesto.</p>				
<p>SCALE: Unica; interna, ad unica rampa, su muro.</p>				
<p>TECNICHE MURARIE: Muratura in conci regolari di tufo.</p>				
<p>PAVIMENTI: Nessuno.</p>				
<p>DECORAZIONI ESTERNE:</p>				
<p>DECORAZIONI INTERNE:</p>

TORRE BASSA
FO 21 (1969) p. 29

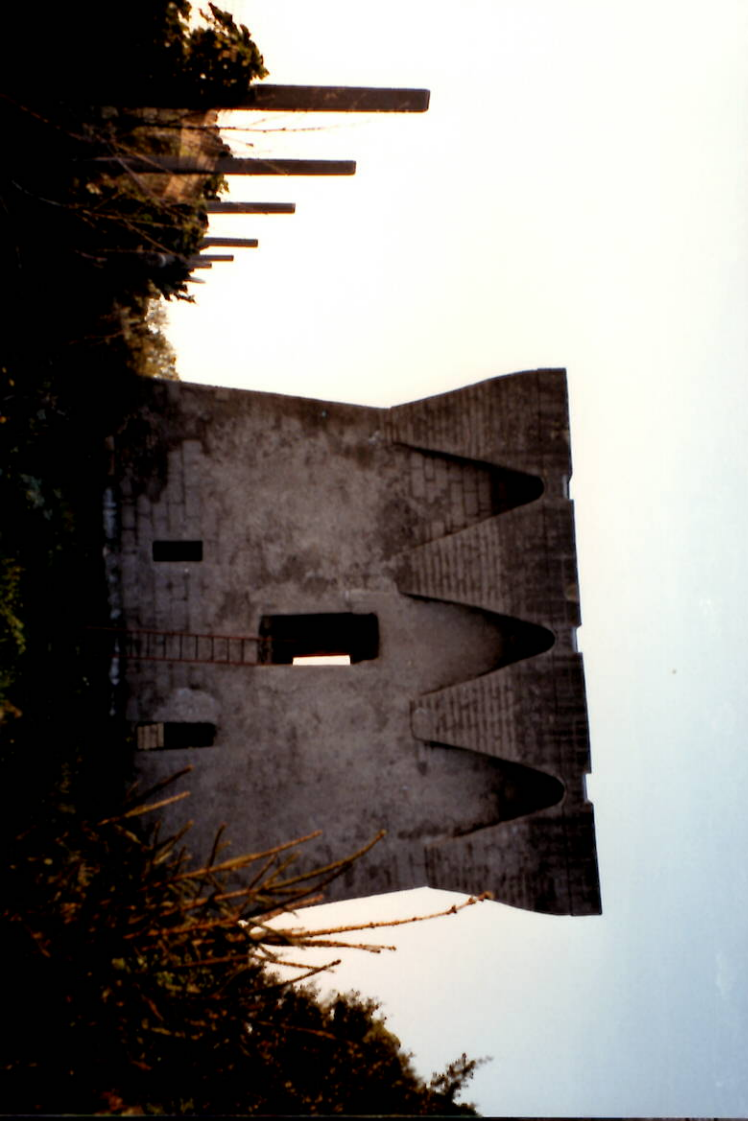
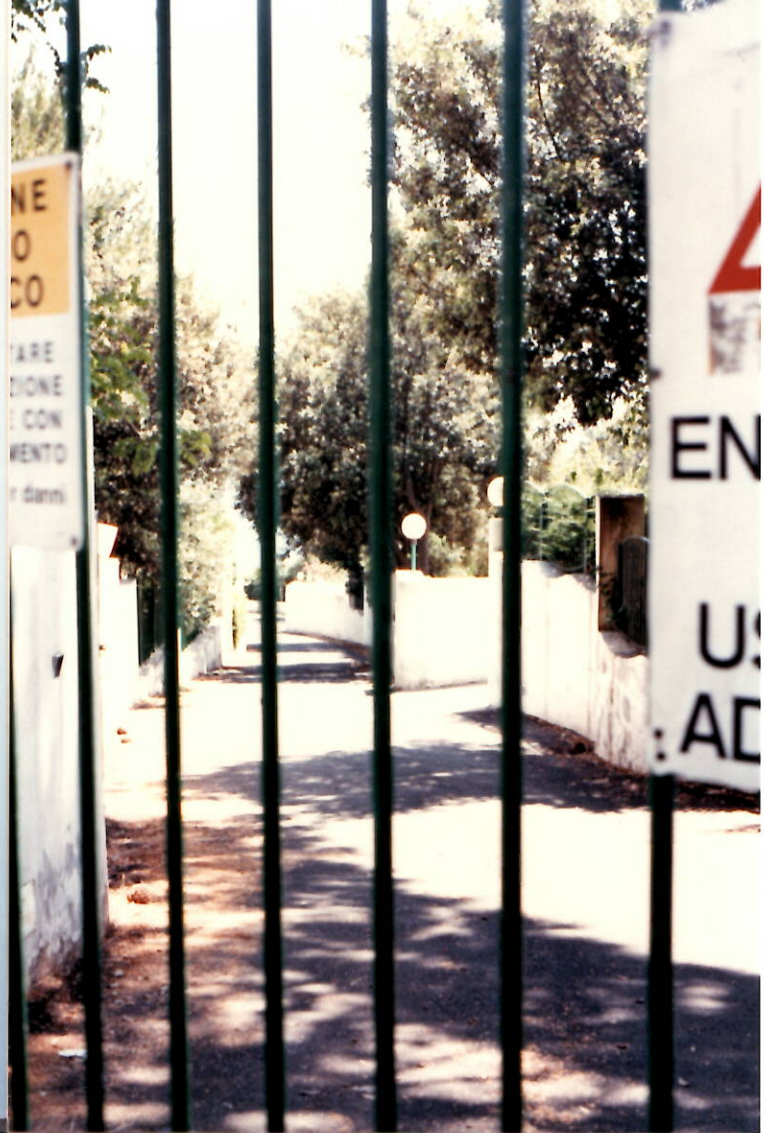
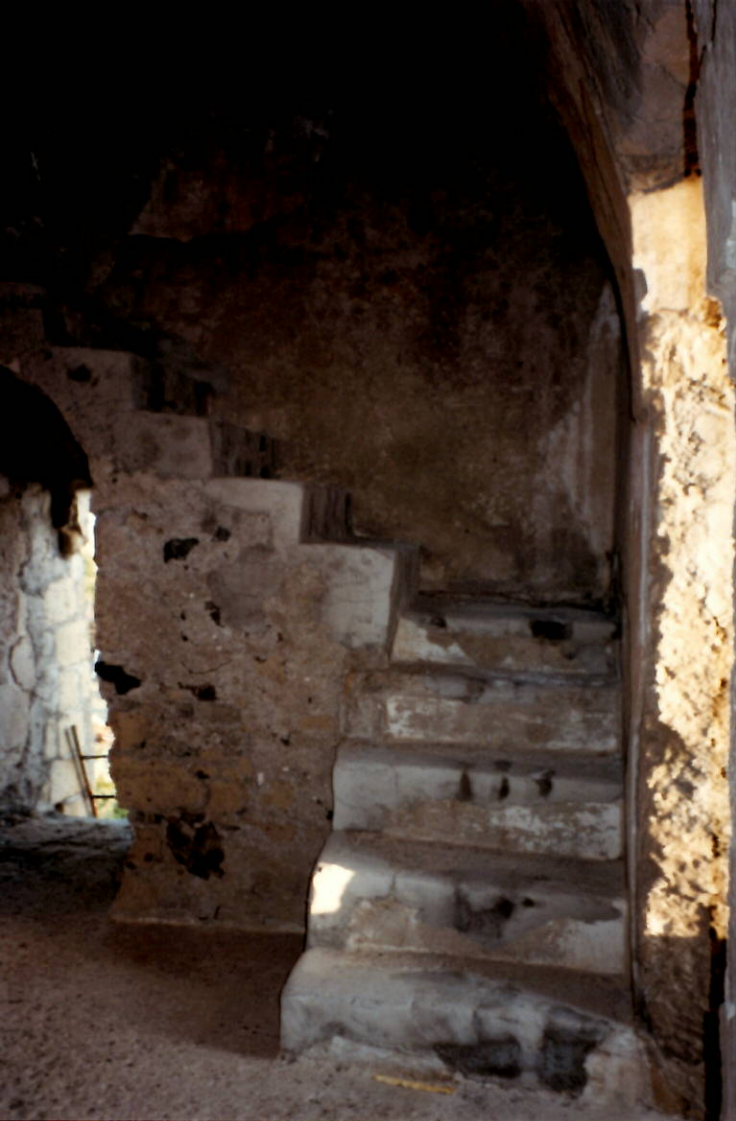
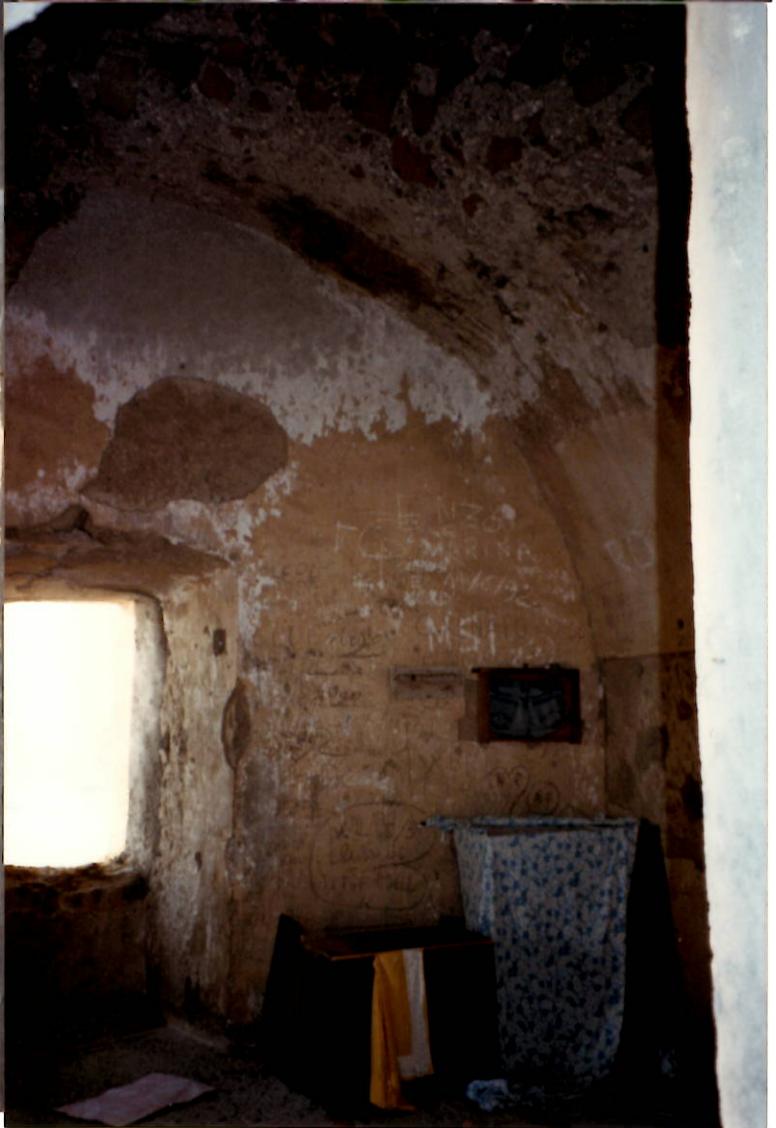
STATO DI CONSERVAZIONE	DATA DI RILEVAMENTO					DATA DI RILEVAMENTO					OSSERVAZIONI:		
	O	B	M	C	P	R	O	B	M	C		P	R
STRUTTURE SOTTERRANEE													
STRUTTURE MURARIE				X									
COPERTURE		X											
SOLAI		X											
VOLTE E SOFFITTI				X									
PAVIMENTI													
DECORAZIONI													
PARAMENTI		X											
INTONACI INT.					X								
INFISSI												X

Manca la scala d'accesso che conduce al primo livello. Attualmente esso è raggiungibile mediante una precaria e pericolosa scala in ferro.

XX (1995). La torre ha subito un alto intervento di conservazione consistente in: ripristino della muratura esistente in tufo, ripristino delle merlature, eliminazione del terzo livello ormai distrutto e rifazione dell'impermeabilizzazione del tetto di di copertura, ora belvedere.
