EMERGENZA POST-SISMA

SCHEDA PER IL RILIEVO DEL DANNO AI BENI CULTURALI - CHIESE

| Denominazione bene: | CHIESA SAN MICHELE ARCANGELICO | | | | | | |

SCHEDA SEGNALAZIONE – SISMA MARCHE-ABRUZZO-LAZIO-UMBRIA 2016

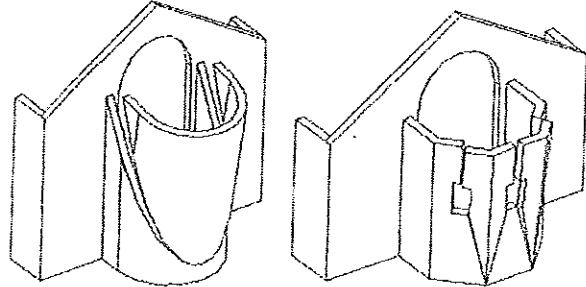
16 - RIBALTAMENTO DELL'ABSIDE

| 16 | RIBALTAMENTO DELL'ABSIDE | <input checked="" type="checkbox"/> |
| danno | LESIONI VERTICALI O ARCUATE NELLE PARETI DELL'ABSIDE – LESIONI VERTICALI NEGLI ABSIDI POLIGONALI – LESIONE AD U NEGLI ABSIDI SEMICIRCOLARI | <input checked="" type="checkbox"/> <input checked="" type="checkbox"/> <input checked="" type="checkbox"/> <input type="checkbox"/> <input type="checkbox"/> |

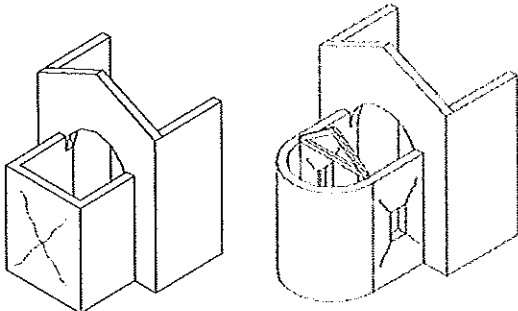
17 - MECCANISMI DI TAGLIO NELL'ABSIDE

| 17 | MECCANISMI DI TAGLIO NEL PRESBITERIO O NELL'ABSIDE | <input checked="" type="checkbox"/> |
| danno | LESIONI INCLINATE (SINGOLE O INCROCIATE) – LESIONI IN CORRISPONDENZA DI DISCONTINUITÀ MURARIE | <input checked="" type="checkbox"/> <input checked="" type="checkbox"/> <input checked="" type="checkbox"/> <input type="checkbox"/> <input type="checkbox"/> |

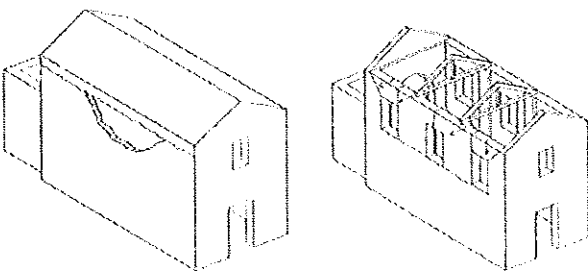
19 - ELEMENTI DI COPERTURA: AULA

| 19 | MECCANISMI NEGLI ELEMENTI DI COPERTURA – PARETI LATERALI DELL'AULA | <input checked="" type="checkbox"/> |
| danno | LESIONI VICINE ALLE TESTE DELLE TRAVI LIGNEE, SCORRIMENTO DELLE STESSE – SCONNESSIONI TRA CORDOLI E MURATURA – MOVIMENTI SIGNIFICATIVI DEL MANTO DI COPERTURA | <input checked="" type="checkbox"/> <input checked="" type="checkbox"/> <input checked="" type="checkbox"/> <input type="checkbox"/> <input type="checkbox"/> |

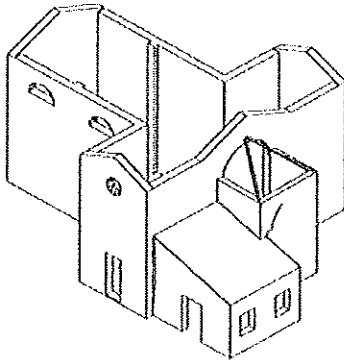
25 - INTERAZIONI IN PROSSIMITA' DI IRREGOLARITÀ

| 25 | INTERAZIONI IN PROSSIMITÀ DI IRREGOLARITÀ PLANO-ALTIMETRICHE (CORPI ADIACENTI, ARCHI RAMPANTI) | <input checked="" type="checkbox"/> |
| danno | MOVIMENTO IN CORRISPONDENZA DI DISCONTINUITÀ COSTRUTTIVE - LESIONI NELLA MURATURA PER MARTELLAMENTO | <input checked="" type="checkbox"/> <input checked="" type="checkbox"/> <input checked="" type="checkbox"/> <input checked="" type="checkbox"/> <input type="checkbox"/> |

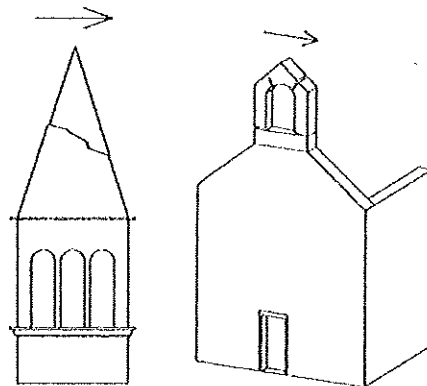
26 - AGGETTI (VELA, GUGLIE, PINNACOLI, STATUE)

| 26 | AGGETTI (VELA, GUGLIE, PINNACOLI, STATUE) | <input checked="" type="checkbox"/> |
| danno | EVIDENZA DI ROTAZIONI PERMANENTI O SCORRIMENTO – LESIONI | <input checked="" type="checkbox"/> <input checked="" type="checkbox"/> <input checked="" type="checkbox"/> <input checked="" type="checkbox"/> <input checked="" type="checkbox"/> |

| Lesioni e crolli puntuali sui pilastri della vela campanaria a L: rischio crollo della medesima. Esternamente non si riscontrano ulteriori lesioni sul corpo dell'aula. Non è stato possibile accedere. | | | | | | |

| Provvedimenti Urgenti bene immobile | X | Rischio crollo Vela campanaria | <input type="checkbox"/> | Non accessibile | <input type="checkbox"/> | Accessibile |
