ACSE - Ente	U.C.C.R. Marche
ACSC - Codice	2599_043057
ACSS - Specifiche	scheda II livello elaborata nell'ambito del rilevamento danni post sisma (validazione: 2017/03/07)

OGTD - Definizione tipologica	chiesa
OGTN - Denominazione	Chiesa di San Giovanni Battista

PVCS - Stato	ITALIA
PVCR - Regione	Marche
PVCP - Provincia	MC
PVCC - Comune	Visso
PVCL - Località	FEMATRE
PVCI - Indirizzo	Strada Provinciale 52

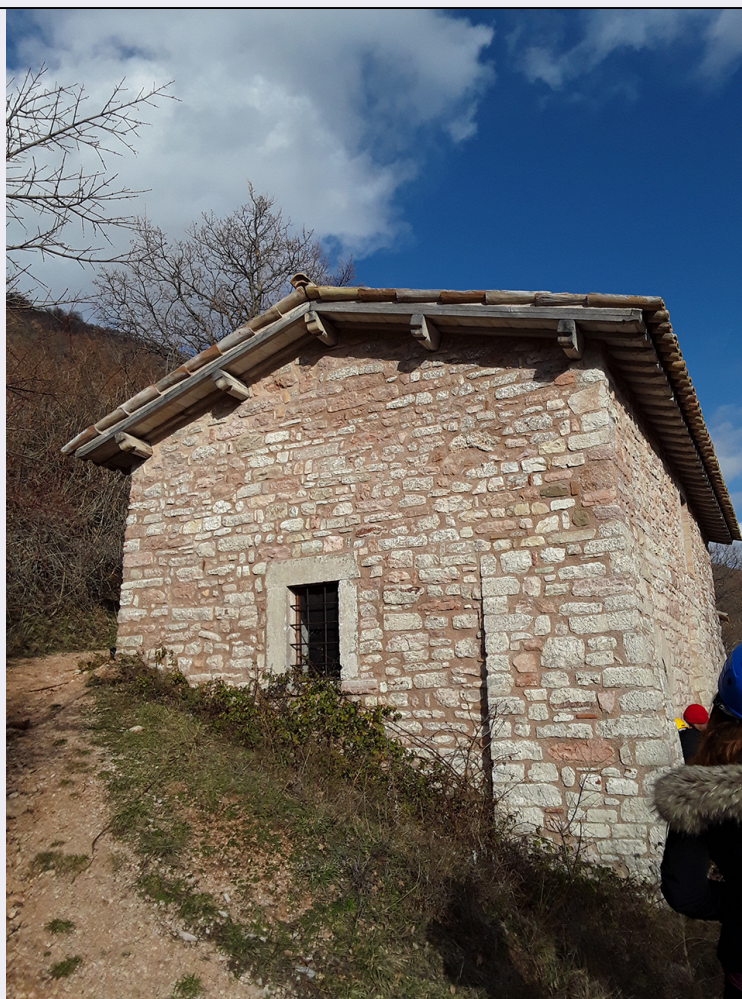
chiesa inagibile; gravi lesioni alla muratura con conseguente distacco e caduta di grosse porzioni di intonaco dipinto che interessano soprattutto la Vergine con Bambino tra angeli nel catino; rigonfiamenti dell'intonaco sulla parete lato destro (con medaglione con angelo); suggerito per l'appartao decorativo la messa in sicurezza /fissaggio intonaco per evidente rischio di crollo. Nel pavimento vicino all'altare lato destro si nota una fessura di circa mezzo centimetro (rilevamento danni post sisma 2016: 2017/03/02, tipo di visita: completa)
