SCHEDA

OGTD - Definizione tipologica	chiesa
OGTN - Denominazione	Chiesa di San Giovanni Battista

PVCS - Stato	ITALIA
PVCR - Regione	Marche
PVCP - Provincia	MC
PVCC - Comune	Visso
PVCL - Località	FEMATRE
PVCI - Indirizzo	Strada Provinciale 52

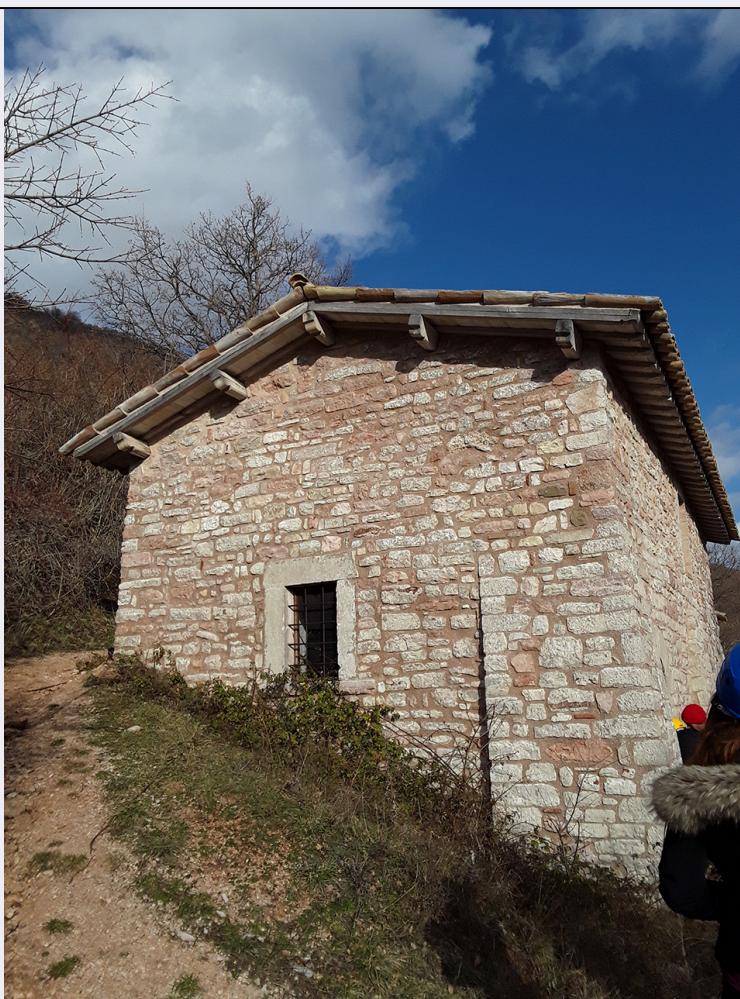
chiesa inagibile; gravi lesioni alla muratura con conseguente distacco e caduta di grosse porzioni di intonaco dipinto che interessano soprattutto la Vergine con Bambino tra angeli nel catino; rigonfiamenti dell'intonaco sulla parete lato destro (con medaglione con angelo); suggerito per l'appartao decorativo la messa in sicurezza /fissaggio intonaco per evidente rischio di crollo. Nel pavimento vicino all'altare lato destro si nota una fessura di circa mezzo centimetro (rilevamento danni post sisma 2016: 2017/03/02, tipo di visita: completa)
