ACSE - Ente	U.C.C.R. Marche
ACSC - Codice	1496_043017
ACSS - Specifiche	scheda II livello elaborata nell'ambito del rilievo danni post sisma

OGTD - Definizione tipologica	canonica
OGTQ - Qualificazione	parrocchiale
OGTN - Denominazione	Canonica della Chiesa di S. Maria Rio Sacra

PVCS - Stato	ITALIA
PVCR - Regione	Marche
PVCP - Provincia	MC
PVCC - Comune	Fiastra
PVCL - Località	MERIGGIO
PVCI - Indirizzo	Via Meriggio

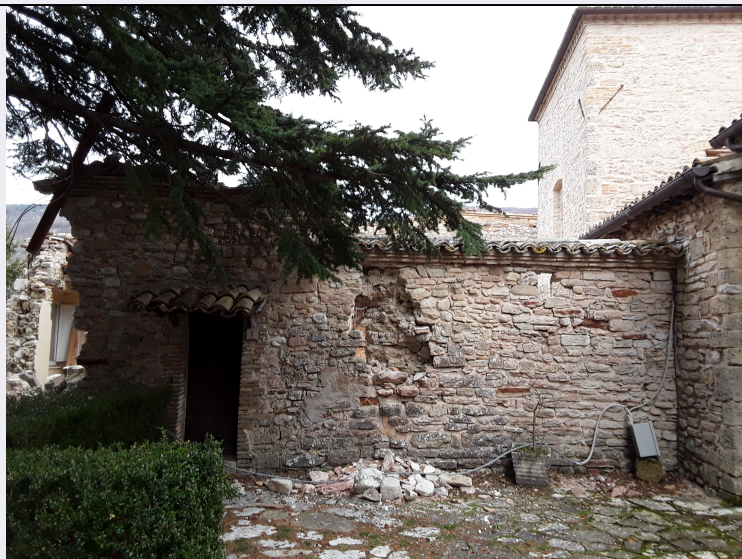
STCR - Riferimento alla parte	elementi strutturali
STCC - Stato di conservazione	cattivo
STCO - Indicazioni specifiche	2/3 delle pareti esterne, dei solai, della copertura sono crollati; tra 1/3 e 2/3 delle pareti interne e l'interazione tra i corpi adiacenti presentano un danno molto grave; 2 cantoni presentano un danno moderato (rilevamento danni post sisma: 2017/02/21).

STCR - Riferimento alla parte	elementi non strutturali
STCC - Stato di conservazione	cattivo
STCO - Indicazioni specifiche	Sono crollati i cornicioni, i rivestimenti e controsoffitti (rilevamento danni post sisma: 2017/02/21).

STCR - Riferimento alla parte	intero bene
STCC - Stato di conservazione	cattivo
STCO - Indicazioni specifiche	La canonica prima del sisma era già stata dichiarata pericolante (rilevamento danni post sisma: 2017/02/21).
