OGTD - Definizione tipologica	chiesa
OGTQ - Qualificazione	cimiteriale
OGTN - Denominazione	Chiesa del cimitero di Colle San Pietro

PVCS - Stato	ITALIA
PVCR - Regione	Marche
PVCP - Provincia	MC
PVCC - Comune	Fiuminata
PVCL - Località	Colle San Pietro

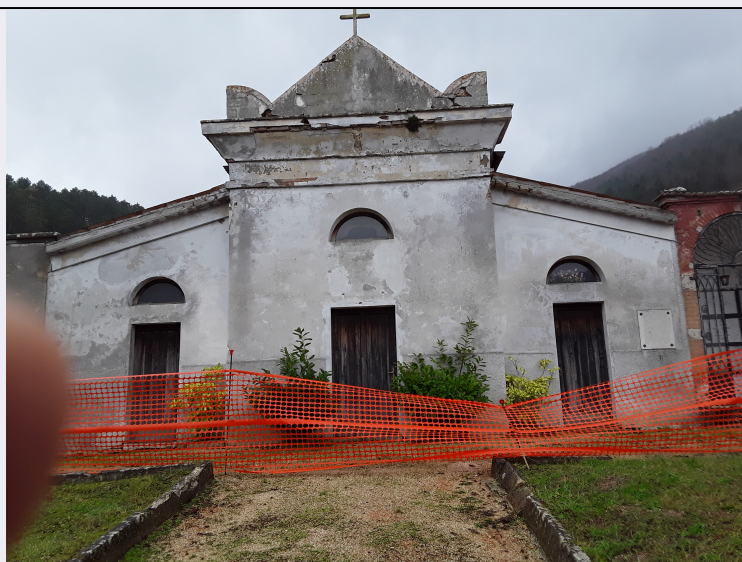
STCR - Riferimento alla parte	strutture murarie
STCC - Stato di conservazione	danno lieve
STCO - Indicazioni	rilevamento danni post sisma del 2017/02/09: sono presenti danni lievi ai meccanismi del piano della facciata e della sommità della facciata; non presenta danni riguardanti il ribaltamento della facciata, la risposta

specifiche	trasversale dell'aula, i meccanismi di taglio nelle pareti laterali, il soffitto dennial navata centrale, i meccanismi di taglio nel presbiterio ed i meccanismi negli elementi di copertura.
STC - STATO DI CONSERVAZIONE	
STCR - Riferimento alla parte	aggetti
STCC - Stato di conservazione	danno grave
STCO - Indicazioni specifiche	La vela in sommità della facciata presenta danni dovuti all'0incuria, essa aggetta sull'entrata, per questo motivo va ripristinata insieme ad alcune porzioni di intonaco e copriferro prima della riapertura.
US - UTILIZZAZIONI	
USA - USO ATTUALE	
USAR - Riferimento alla parte	intero bene
USAD - Uso	chiesa
USO - USO STORICO	
USOR - Riferimento alla parte	intero bene
USOD - Uso	chiesa
TU - CONDIZIONE GIURIDICA E VINCOLI	
CDG - CONDIZIONE GIURIDICA	
CDGG - Indicazione generica	proprietà Ente pubblico territoriale
CDGS - Indicazione specifica	Comune di Fiuminata
NVC - PROVVEDIMENTI DI TUTELA
