SCHEDA

OGTD - Definizione tipologica	canonica
OGTQ - Qualificazione	parrocchiale
OGTN - Denominazione	Casa parrocchiale di Borgo S. Lorenzo

PVCS - Stato	ITALIA
PVCR - Regione	Marche
PVCP - Provincia	MC
PVCC - Comune	Loro Piceno
PVCL - Località	Borgo San Lorenzo

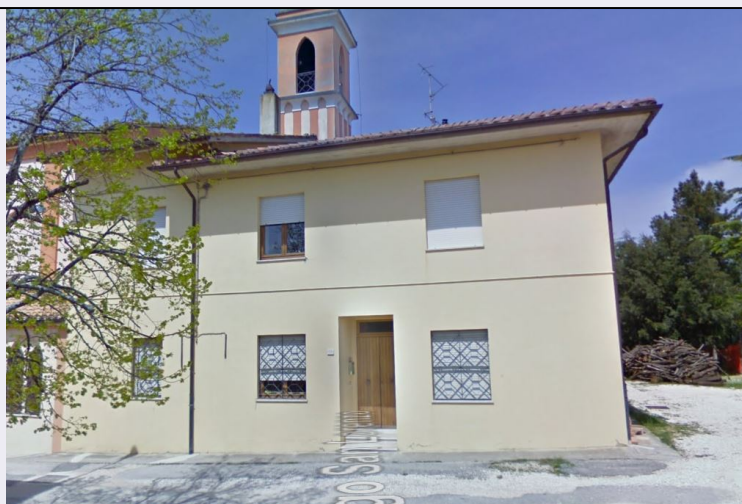
STCR - Riferimento alla parte	intero bene
STCC - Stato di conservazione	cattivo
STCO - Indicazioni specifiche	A seguito del sopralluogo effettuato dal Responsabile dell'Ufficio Tecnico Comunale, il 16/09/2016, il vice sindaco dichiara inagibile l'immobile.

STCR - Riferimento alla parte	strutture murarie
STCC - Stato di conservazione	danno moderato

STCO - Indicazioni specifiche	Rilevamento danni post sisma del 2016/09/29: le pareti interne ed esterne del fabbricato presentano un danno moderato e nel punto di interazione con l'adiacente chiesa presenta un danno lieve, lievi lesioni a taglio tra le pareti esterne attigue alla chiesa lato sinistro della casa parrocchiale.
STC - STATO DI CONSERVAZIONE	
STCR - Riferimento alla parte	scale
STCC - Stato di conservazione	danno lieve
STCO - Indicazioni specifiche	Rilevamento danni post sisma del 2016/09/29
STC - STATO DI CONSERVAZIONE	
STCR - Riferimento alla parte	strutture murarie
STCC - Stato di conservazione	danno grave
STCO - Indicazioni specifiche	Rilevamento danni post sisma del 2017/02/06: Tra i/3 e 2/3 della superficie delle pareti interne e esterne.
RS - RESTAURI	
RST - RESTAURI	
RSTR - Riferimento alla parte	intero bene
RSTI - Data inizio	1983/08/30
RSTT - Tipo di intervento	Lavori di sistemazione
