SCHEDA

OGTD - Definizione tipologica	rustico
OGTN - Denominazione	Rustico del Parco archeologico di Urbs Salvia

PVCS - Stato	ITALIA
PVCR - Regione	Marche
PVCP - Provincia	MC
PVCC - Comune	Urbisaglia
PVCL - Località	MAESTA'
PVCV - Altre vie di comunicazione	all'interno del Parco archeologico

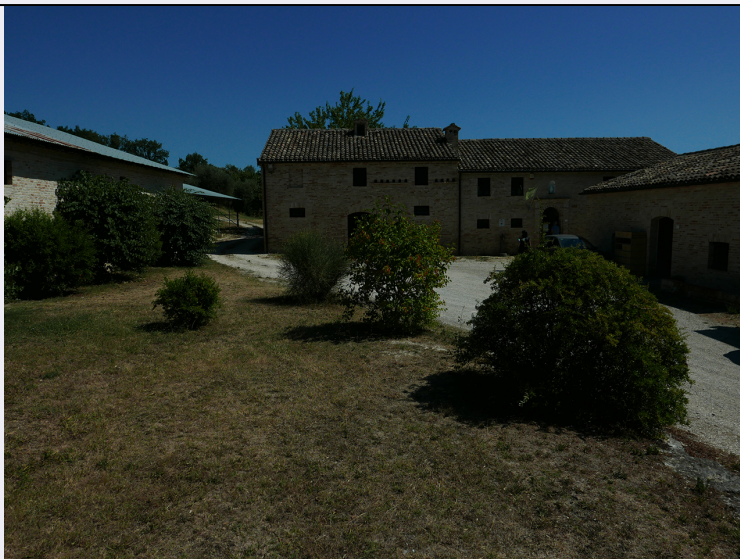
STCO - Indicazioni specifiche	Lesione orizzontale alla base della falda di copertura (rifatta di recente ma sporgente) in corrispondenza della cornice esterna. Qualche lesione nelle murature interne e nelle fasce. Muretto basso a vela al piano terra molto lesionati. Coppi un pò mossi. Danni lievi e puntuali. (rilevamento danni post sisma ottobre 2016: 2017/07/11; tipo di visita: parziale)
--------------------------------------	---
