SCHEDA

OGTD - Definizione tipologica	palazzo
OGTN - Denominazione	Palazzo Chierichetti

PVCS - Stato	ITALIA
PVCR - Regione	Marche
PVCP - Provincia	MC
PVCC - Comune	Mogliano
PVCL - Località	MOGLIANO
PVCI - Indirizzo	Via Regina Margherita, 38

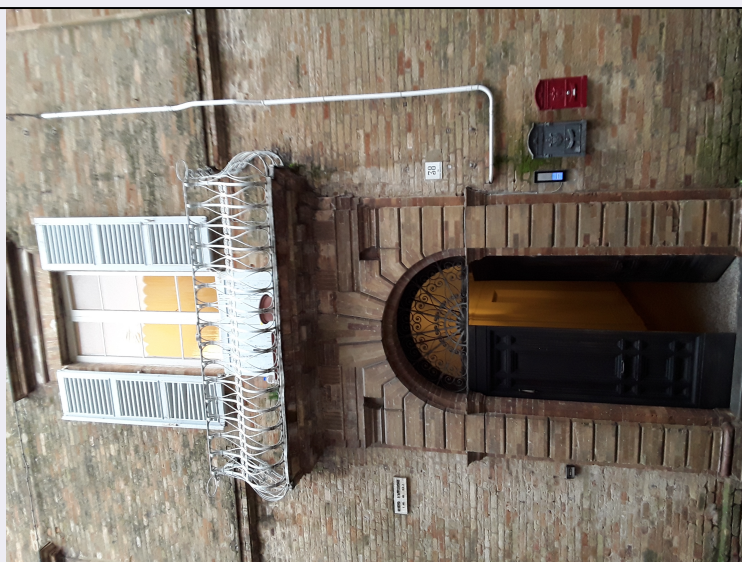
STCR - Riferimento alla parte	corpi adiacenti
STCC - Stato di conservazione	danno lieve
STCO - Indicazioni specifiche	interazione corpi adiacenti, 1/3 delle superfici (rilevamento danni post sisma: 2017/03/07).

STCC - Stato di conservazione	danno moderato
STCO - Indicazioni specifiche	Tra 1/3 e 2/3 della superficie delle pareti interne; tra 1/3 e 2/3 della superficie delle volte e solai; una superficie superiore a 2/3 delle scale (rilevamento danni post sisma: 2017/03/07).
