ACSE - Ente	U.C.C.R. Marche
ACSC - Codice	1172_043006
ACSS - Specifiche	scheda II livello elaborata nell'ambito del rilievo danni post sisma

OGTD - Definizione tipologica	palazzo
OGTN - Denominazione	Palazzo delle Associazioni

PVCS - Stato	ITALIA
PVCR - Regione	Marche
PVCP - Provincia	MC
PVCC - Comune	Caldarola
PVCL - Località	Caldarola
PVCI - Indirizzo	Via Pallotta, 7

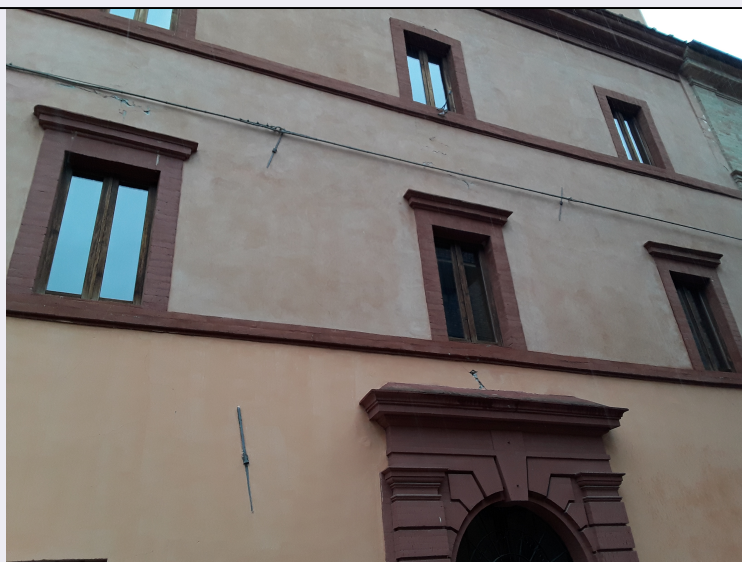
DECQ - Qualificazione del tipo	modanato
DECM - Materiali	mattoni
DEC - ELEMENTI DECORATIVI	
DECU - Ubicazione	prospetto principale
DECL - Collocazione	esterna
DECT - Tipo	fascia marcapiano
DECQ - Qualificazione del tipo	in rilievo
CO - CONSERVAZIONE	
STC - STATO DI CONSERVAZIONE	
STCR - Riferimento alla parte	parete esterna
STCO - Indicazioni specifiche	Danneggiamento per meccanismi fuori piano: una superficie superiore ad 2/3 della parete ovest presenta un danno moderato, una superficie superiore ad 2/3 della parete sud presenta un danno medio; una superficie tra 1/3 e 2/3 delle pareti est e nord e per una superficie inferiore a 1/3 delle pareti est e nord del prolungamento a nord presentano un danno lieve. Danneggiamento per meccanismi in piano: una superficie superiore ad 2/3 delle pareti ovest, sud e est presenta un danno medio; una superficie superiore ad 2/3 della parete a nord presenta un danno moderato; 1/3 della superficie delle pareti nord e est dell'appendice nord presentano un danno lieve. (rilevamento danni post sisma: 2017/03/07)

STC - STATO DI CONSERVAZIONE	
STCR - Riferimento alla parte	pareti interne
STCC - Stato di conservazione	danno medio
STCO - Indicazioni specifiche	una superficie superiore ad 2/3 (rilevamento danni post sisma: 2017/03/07)
STC - STATO DI CONSERVAZIONE	
STCR - Riferimento alla parte	solai
STCC - Stato di conservazione	danno moderato
STCO - Indicazioni specifiche	una superficie superiore ad 2/3 (rilevamento danni post sisma: 2017/03/07)
STC - STATO DI CONSERVAZIONE	
STCR - Riferimento alla parte	volte
STCC - Stato di conservazione	danno moderato
STCO - Indicazioni specifiche	una superficie superiore ad 2/3 (rilevamento danni post sisma: 2017/03/07)
STC - STATO DI CONSERVAZIONE	
STCR - Riferimento alla parte	scale

STCC - Stato di conservazione	danno medio
STCO - Indicazioni specifiche	una superficie superiore ad 2/3 (rilevamento danni post sisma: 2017/03/07)
STC - STATO DI CONSERVAZIONE	
STCC - Stato di conservazione	danno medio
STCO - Indicazioni specifiche	Un collasso locale per irregolarità costruttiva e del materiale (rilevamento danni post sisma: 2017/03/07)
US - UTILIZZAZIONI	
USA - USO ATTUALE	
USAD - Uso	servizi
TU - CONDIZIONE GIURIDICA E VINCOLI	
CDG - CONDIZIONE GIURIDICA	
CDGG - Indicazione generica	proprietà Ente pubblico territoriale
CDGS - Indicazione specifica	Comune di Caldarola
NVC - PROVVEDIMENTI DI TUTELA	
NVCT - Tipo provvedimento	ope legis (D. Lgs. 42/2004 art. 12 comma 1)
DO - FONTI E DOCUMENTI DI RIFERIMENTO	
FTA - DOCUMENTAZIONE FOTOGRAFICA	
FTAX - Genere	documentazione allegata
FTAP - Tipo	fotografia digitale (file)
FTAA - Autore	Unità di Crisi
FTAN - Codice identificativo	1100371468_foto01
FTAT - Note	foto allegata alla scheda rilievo danni sisma
