# SCHEDA

OGTD - Definizione tipologica	chiesa
OGTN - Denominazione	Chiesa di Santa Maria delle Grazie

PVCS - Stato	ITALIA
PVCR - Regione	Marche
PVCP - Provincia	MC
PVCC - Comune	Pieve Torina
PVCL - Località	SEGGIOLE

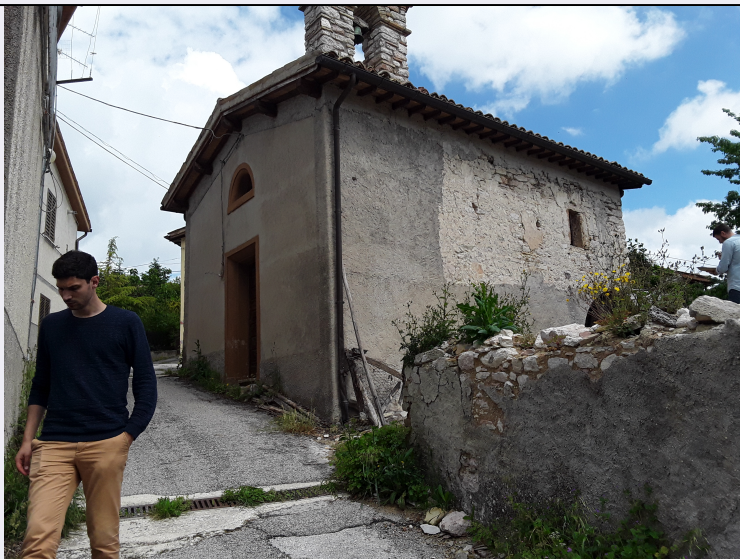
<b>STC - STATO DI CONSERVAZIONE</b>	
<b>STCR - Riferimento alla parte</b>	vela campanaria
<b>STCC - Stato di conservazione</b>	danno moderato
<b>STCO - Indicazioni specifiche</b>	(rilevamento danni post sisma del 2018/05/10)
<b>RS - RESTAURI</b>	
<b>RST - RESTAURI</b>	
<b>RSTR - Riferimento alla parte</b>	intero bene
<b>RSTT - Tipo di intervento</b>	La chiesa è stata restaurata in tempi recenti. Tra gli interventi si evidenzia il rifacimento totale della copertura lignea con cordoli in c.a..
<b>US - UTILIZZAZIONI</b>	
<b>USA - USO ATTUALE</b>	
<b>USAD - Uso</b>	chiesa
<b>USO - USO STORICO</b>	
<b>USOD - Uso</b>	chiesa
<b>TU - CONDIZIONE GIURIDICA E VINCOLI</b>
