SCHEDA

OGTD - Definizione tipologica	chiesa
OGTN - Denominazione	Chiesa di San Giovanni

PVCS - Stato	ITALIA
PVCR - Regione	Marche
PVCP - Provincia	MC
PVCC - Comune	Muccia
PVCL - Località	Culdigione

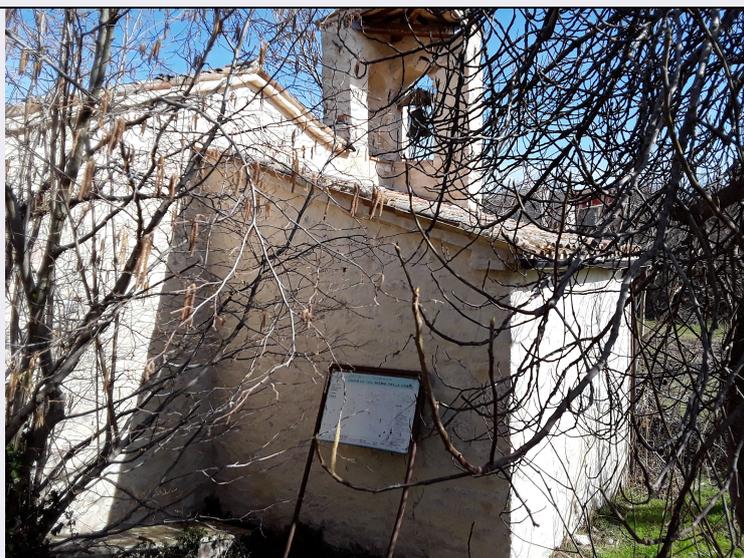
STCR - Riferimento alla parte	prospetto principale
STCO - Indicazioni specifiche	Danno moderato ai meccanismi nella sommità della facciata, danno grave ai meccanismi nel piano della facciata, assenza di danno per ribaltamento della facciata (rilevamento danni post sisma del 2017/02/21).
STC - STATO DI CONSERVAZIONE	
STCR - Riferimento alla parte	pareti laterali
STCO - Indicazioni specifiche	Danno moderato di rsiposta trasversale dell'aula e danno grave per meccanismi di taglio nelle pareti laterali (rilevamento danni post sisma del 2017/02/21).
STC - STATO DI CONSERVAZIONE	
STCR - Riferimento alla parte	abside
STCC - Stato di conservazione	danno grave
STCO - Indicazioni specifiche	Lesioni verticali nelle pareti dell'abside, meccanismi di taglio, meccanismi dell'abside riferiti alla sacrestia (rilevamento danni post sisma del 2017/02/21).
STC - STATO DI CONSERVAZIONE	
STCR - Riferimento alla parte	coperture

STCC - Stato di conservazione	danno grave
STCO - Indicazioni specifiche	meccanismi negli elementi di copertura (rilevamento danni post sisma del 2017/02/21).
STC - STATO DI CONSERVAZIONE	
STCR - Riferimento alla parte	vela campanaria
STCC - Stato di conservazione	danno molto grave
STCO - Indicazioni specifiche	Vela campanaria fessurata alla base, a rischio crollo (rilevamento danni post sisma del 2017/02/21).
US - UTILIZZAZIONI	
USA - USO ATTUALE	
USAD - Uso	chiesa
USO - USO STORICO	
USOD - Uso	chiesa
TU - CONDIZIONE GIURIDICA E VINCOLI	
CDG - CONDIZIONE GIURIDICA	
CDGG - Indicazione generica	proprietà Ente religioso cattolico
CDGS - Indicazione specifica	Parrocchia di San Biagio in Muccia
NVC - PROVVEDIMENTI DI TUTELA	
NVCT - Tipo provvedimento	ope legis (D. Lgs. 42/2004 art. 12 comma 1)
