SCHEDA

SGTI - Identificazione episodio della vita di San Rocco: San Rocco dona tutti i suoi averi ai poveri

LDCT - Tipologia	chiesa
LDCQ - Qualificazione	sussidiaria
LDCN - Denominazione	Chiesa di S. Rocco
LDCU - Denominazione spazio viabilistico	via san Rocco
LDCS - Specifiche	parete destra

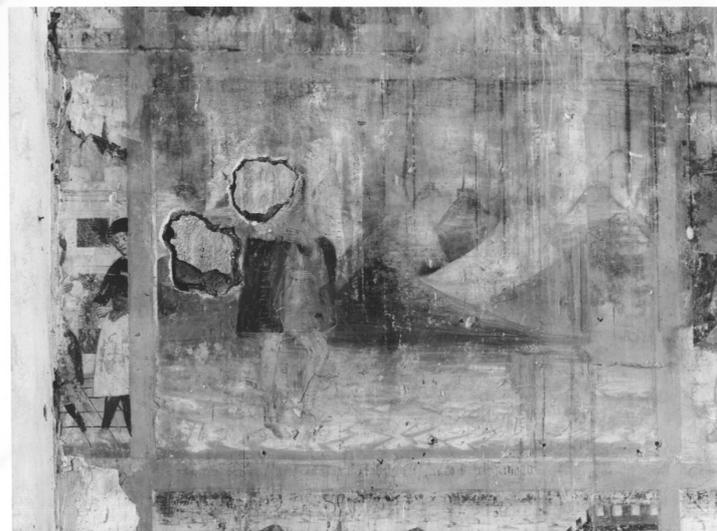
STCC - Stato di conservazione	cattivo
STCS - Indicazioni specifiche	Il riquadro è composto solo da due frammenti separati da una larga intonacatura verticale. Dell'intera parete restano oggi quattro piccole porzioni verticali di intonaco dipinto suddivise in riquadri contenenti gli episodi della vita san Rocco, di questi solo alcuni sono parzialmente leggibili. (Continua in OSS)

Il cattivo stato di conservazione dell'edificio, con la conseguente caduta del tetto, aveva in passato compromesso l'intero ciclo causando la perdita di estese porzioni di intonaco ed intonachino. Tali lacune erano state compensate con stuccature eseguite in epoche diverse e con diversi materiali. Ulteriori perdite di intonaco dipinto sono state causate dall'inserimento di una nicchia ottocentesca ospitante la statua di san Rocco e dall'apertura di una finestrella rettangolare nella parete. L'intervento di garzatura dell'intera superficie dipinta eseguito nel 2000 dalla ditta appaltatrice del rifacimento del tetto ha comportato gravissimi danni a carico dei dipinti. La garzatura eseguita con un tessuto non idoneo e con Paraloid B72 a concentrazione elevatissima ha comportato in fase di svelinatura lo stacco di numerosi frammenti dipinti ed il conseguente sollevamento per trazione dell'intonaco circostante la lacuna creatasi. Tale danno interessa tutta la superficie dipinta.. L'affresco è finito a secco
