# Scheda

OGTT - Tipo	torre
OGTQ - Qualificazione	costiera
OGTD - Denominazione	Torre della Pegna

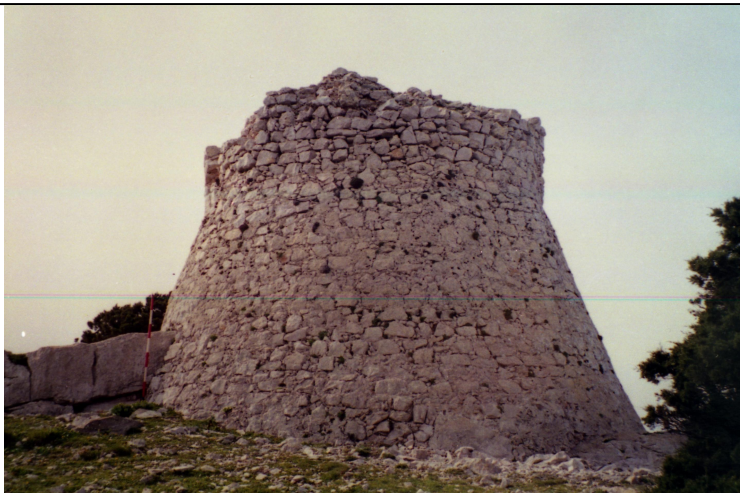
<b>STCO - Indicazioni specifiche</b>	E' possibile rilevare soltanto il paramento esterno poichè la torre è inaccessibile. Risulta un crollo sul fronte a mare localizzato nella parte superiore del cilindro. La restante parte della muratura è in buono stato di conservazione, si conserva parte del rivestimento superficiale a calce (scialbatura).
--------------------------------------	---
