# SCHEDA

| OGTD - Definizione | base |

| LDCN - Denominazione | Chiesa di S. Caterina |

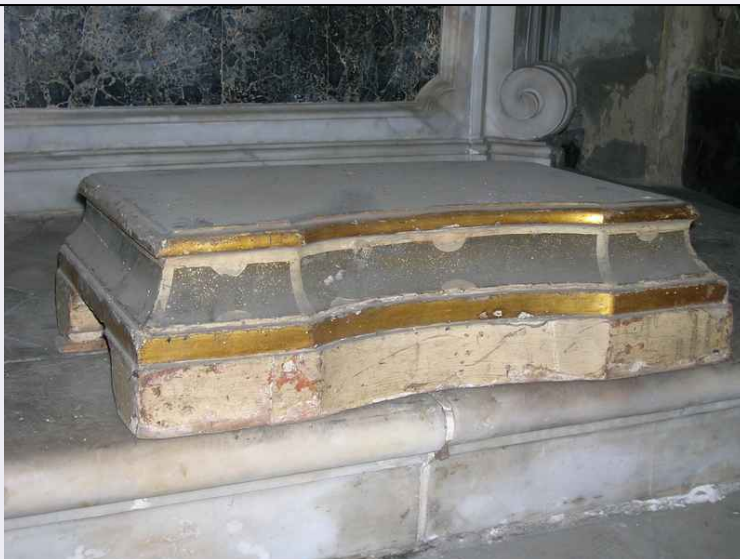
| <b>STCC - Stato di conservazione</b> | mediocre |
| <b>STCS - Indicazioni specifiche</b> | Presenza di: sporco, polvere, molte abrasioni del legno con zone di perdita della pittura e della doratura. |
