NCTN - Numero catalogo generale 00144899

PVCC - Comune Sassari

PVCL - Localita' Porto Ferro

OGTD - Denominazione Torre di Bantine

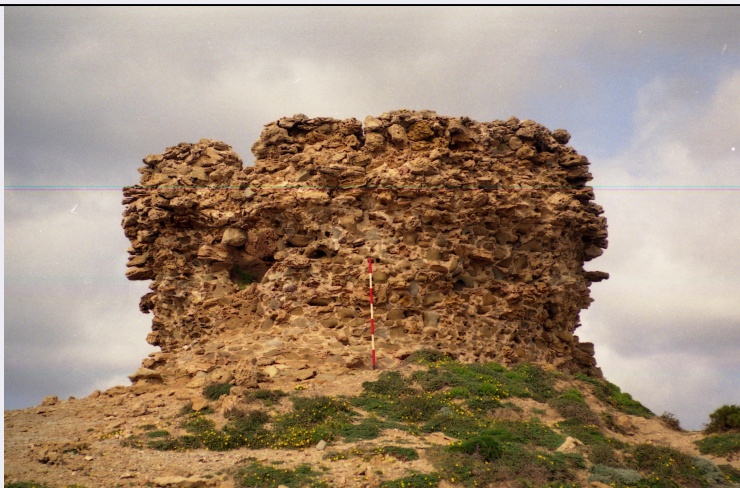
La torre versa in pessimo stato di conservazione. Le murature esterne sono ormai quasi del tutto prive di rivestimento e risultano notevolmente erose. Il vano interno è occupato da materiale di riempimento, forse dovuto ad un crollo.

pessimo
