SCHEDA

OGTQ - Qualificazione	costiera
OGTD - Denominazione	Torre del Buru
RV - GERARCHIA	
RVE - RIFERIMENTO VERTICALE	
RVEL - Livello	bene individuo
CR - RIFERIMENTI GEO-TOPOGRAFICI	
CRD - COORDINATE	
CRDR - Sistema di riferimento	Gauss-Boaga
CRDX - Longitudine significativa	E8°9'53"
CRDY - Latitudine significativa	N40°34'32"
CRDZ - Altitudine significativa	34.00
UB - UBICAZIONE	
CTS - CATASTO	
CTSF - Foglio	46
CTSD - Data foglio	1997
CTSP - Particelle	6
UBV - UBICAZIONE	
UBVA - Genere dell'affaccio	principale
UBVK - Indicazione chilometrica	Strada per Capo Caccia Km. 9
AU - DEFINIZIONE CULTURALE	
ATB - AMBITO CULTURALE	
ATBR - Riferimento all'intervento (ruolo)	costruzione
ATBD - Denominazione	ingegneri militari spagnoli
ATBM - Fonte dell'attribuzione	bibliografia
RE - NOTIZIE STORICHE	
REN - NOTIZIA	
RENR - Riferimento	intero bene
RENS - Notizia sintetica	costruzione
RENN - Notizia	La costruzione della torre risale al 1585, tuttavia un edificio risulta dalla Relazione del Camos del 1572 e nella relazione di ignoto del 1581. Nel 1600 l'edificio risulta già presidiato.

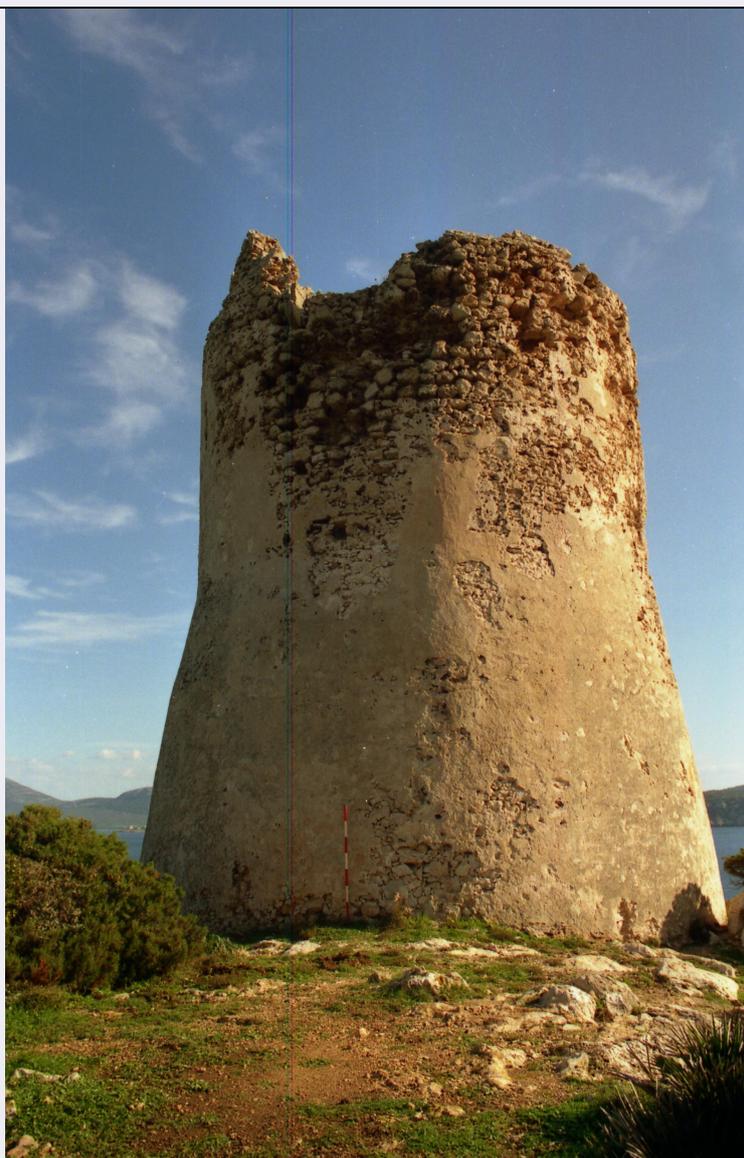
PVMG - Genere	battuto in calce
CO - CONSERVAZIONE	
STC - STATO DI CONSERVAZIONE	
STCR - Riferimento alla parte	strutture murarie
STCC - Stato di conservazione	cattivo
STCO - Indicazioni specifiche	La muratura a sacco risulta localmente disgregata o priva di compagine strutturale, lacunosa anche per buona parte dello spessore soprattutto nella sommità del tronco di cono. L'intonaco risulta in gran parte lacunoso o del tutto assente (sommità del tronco di cono).
STC - STATO DI CONSERVAZIONE	
STCR - Riferimento alla parte	coperture
STCC - Stato di conservazione	mediocre
STC - STATO DI CONSERVAZIONE
