SCHEDA

OGT - OGGETTO	
OGTT - Tipo	torre

OGTQ - Qualificazione	costiera
OGTD - Denominazione	Torre del Buru
RV - GERARCHIA	
RVE - RIFERIMENTO VERTICALE	
RVEL - Livello	bene individuo
CR - RIFERIMENTI GEO-TOPOGRAFICI	
CRD - COORDINATE	
CRDR - Sistema di riferimento	Gauss-Boaga
CRDX - Longitudine significativa	E8°9'53"
CRDY - Latitudine significativa	N40°34'32"
CRDZ - Altitudine significativa	34.00
UB - UBICAZIONE	
CTS - CATASTO	
CTSF - Foglio	46
CTSD - Data foglio	1997
CTSP - Particelle	6
UBV - UBICAZIONE	
UBVA - Genere dell'affaccio	principale
UBVK - Indicazione chilometrica	Strada per Capo Caccia Km. 9
AU - DEFINIZIONE CULTURALE	
ATB - AMBITO CULTURALE	
ATBR - Riferimento all'intervento (ruolo)	costruzione
ATBD - Denominazione	ingegneri militari spagnoli
ATBM - Fonte dell'attribuzione	bibliografia
RE - NOTIZIE STORICHE	
REN - NOTIZIA	
RENR - Riferimento	intero bene
RENS - Notizia sintetica	costruzione
RENN - Notizia	La costruzione della torre risale al 1585, tuttavia un edificio risulta dalla Relazione del Camos del 1572 e nella relazione di ignoto del 1581. Nel 1600 l'edificio risulta già presidiato.

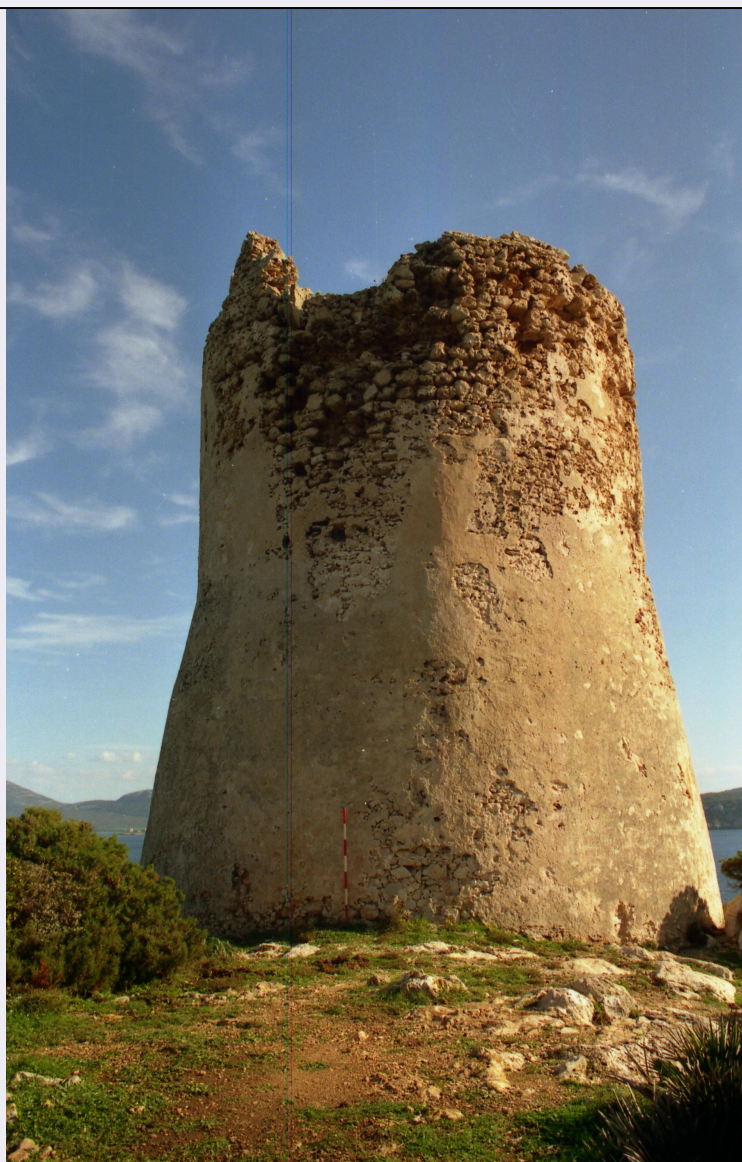
PVMG - Genere	battuto in calce
CO - CONSERVAZIONE	
STC - STATO DI CONSERVAZIONE	
STCR - Riferimento alla parte	strutture murarie
STCC - Stato di conservazione	cattivo
STCO - Indicazioni specifiche	La muratura a sacco risulta localmente disgregata o priva di compagine strutturale, lacunosa anche per buona parte dello spessore soprattutto nella sommità del tronco di cono. L'intonaco risulta in gran parte lacunoso o del tutto assente (sommità del tronco di cono).
STC - STATO DI CONSERVAZIONE	
STCR - Riferimento alla parte	coperture
STCC - Stato di conservazione	mediocre
STC - STATO DI CONSERVAZIONE
