SCHEDA

| OGTN - Denominazione | ex deposito militare della caserma "Pagliari" |

| PVCC - Comune | Cremona |

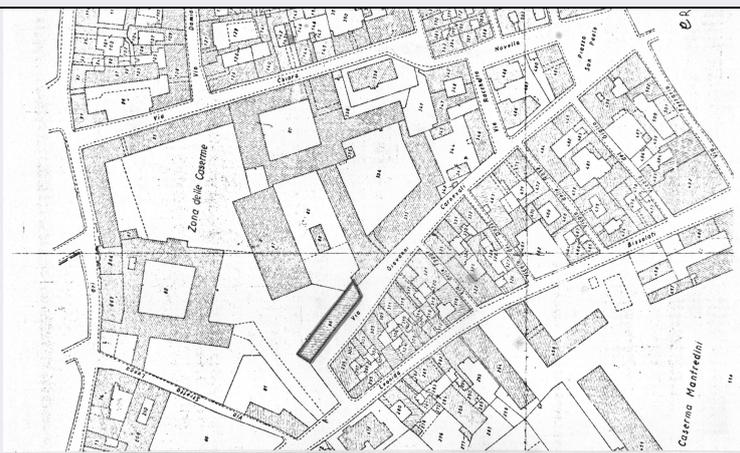
| STCO - Indicazioni specifiche | I danni più gravi all'edificio in oggetto sono dovuti all'umidità sia di infiltrazione che di risalita, evidenti soprattutto sulle pareti esterne il cui intonaco è in parte caduto. |
