SCHEDA

OGTD - Definizione tipologica	chiesa
OGTN - Denominazione	Chiesa Madonna della Carità

PVCC - Comune	Ancarano
PVCL - Località	ANCARANO
PVCI - Indirizzo	frazione Madonna della Carità strada comunale Madonna della Carità, snc
CST - CENTRO STORICO	
CSTN - Numero d'ordine	02
CSTD - Denominazione	Madonna della Carità
CSTA	frazione
CS - LOCALIZZAZIONE CATASTALE	
CTL - Tipo di localizzazione	localizzazione fisica
CTS - LOCALIZZAZIONE CATASTALE	
CTSC - Comune	Ancarano
CTSF - Foglio/Data	11
CTSN - Particelle	B - 56
GP - GEOREFERENZIAZIONE TRAMITE PUNTO	
GPI - Identificativo punto	2
GPL - Tipo di localizzazione	localizzazione fisica
GPD - DESCRIZIONE DEL PUNTO	
GPDP - PUNTO	
GPDPX - Coordinata X	13.757310106
GPDPY - Coordinata Y	42.839445428
GPM - Metodo di georeferenziazione	punto esatto
GPT - Tecnica di georeferenziazione	rilievo da cartografia senza sopralluogo
GPP - Proiezione e Sistema di riferimento	WGS84
GPB - BASE DI RIFERIMENTO	
GPBB - Descrizione sintetica	ICCD1004366_OI.ORTOI
GPBT - Data	12-4-2018

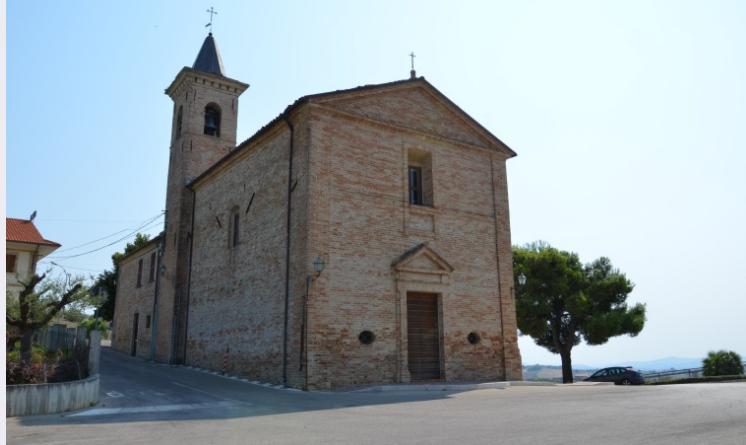
FTAP - Tipo	positivo colore
FTAA - Autore	Mosca Francesco
FTAD - Data	2015
FTAN - Codice identificativo	New_1524561400234
FTAT - Note	Vista del prospetto laterale e del campanile
