SCHEDA

OGTD - Definizione tipologica	chiesa
OGTQ - Qualificazione	parrocchiale
OGTN - Denominazione	Chiesa S. Antonio Abate

PVCS - Stato	ITALIA
PVCR - Regione	Marche
PVCP - Provincia	AP
PVCC - Comune	Acquasanta Terme
PVCL - Località	PERACCHIA
PVCI - Indirizzo	Località Peracchia

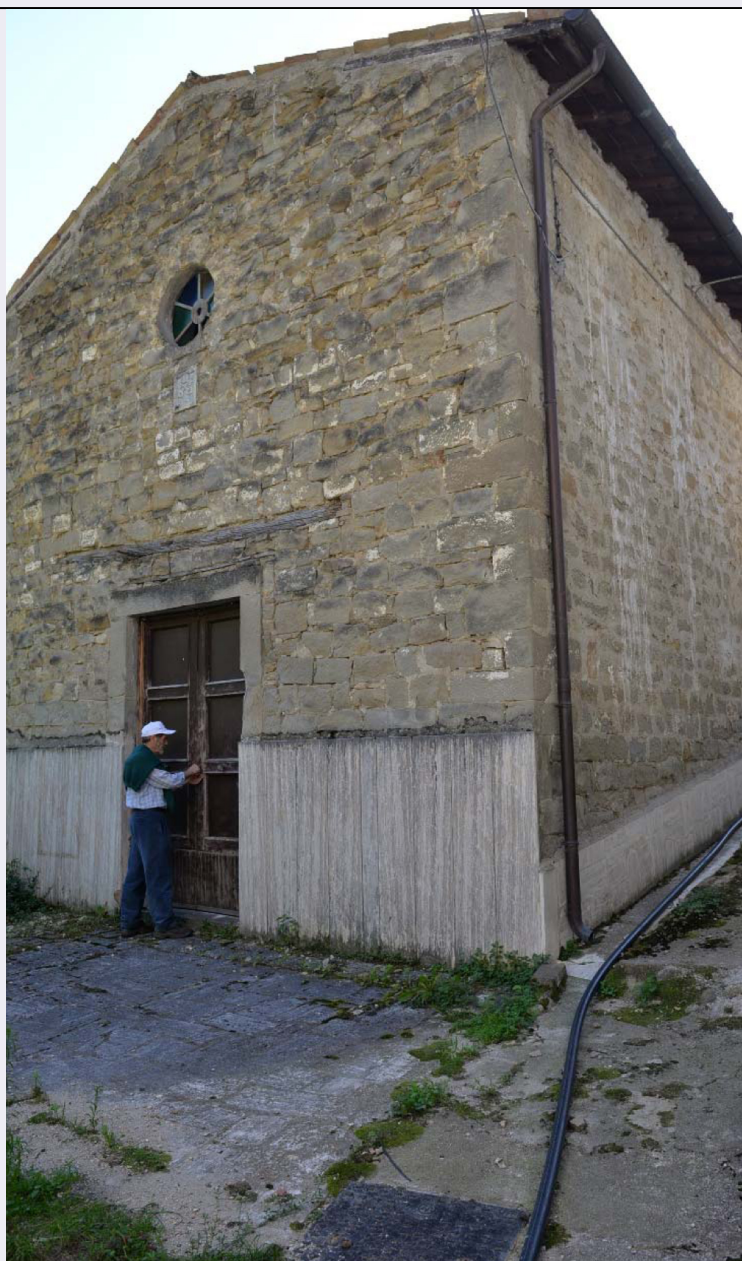
DECL - Collocazione	interna
DECT - Tipo	nicchia con statua
DECQ - Qualificazione del tipo	Statua raffigurante S. Antonio
CO - CONSERVAZIONE	
STC - STATO DI CONSERVAZIONE	
STCR - Riferimento alla parte	intero bene
STCC - Stato di conservazione	pessimo
	A causa del sisma del 2016 l'edificio presenta all'esterno un

STCO - Indicazioni specifiche	imminente espulsione del paramento murario delle due pareti trasversali e all'interno lesioni inerenti la controfacciata, le pareti longitudinali, la parete dell'altare, con distacchi e cadute di materiali. La torre campanaria presenta lesioni a taglio e una parziale rotazione della porzione superiore.
--------------------------------------	---

RSTR - Riferimento alla parte	intero bene
RSTI - Data inizio	2016
RSTF - Data fine	2017
RSTT - Tipo di intervento	Opere di messa in sicurezza_verifica e monitoraggio delle porzioni di muratura in fase di distacco. Smontaggio della campana con verifica di stabilità della vela. Verifica della sconnessione dei coppi in copertura.
