OGTD - Definizione tipologica	chiesa
OGTQ - Qualificazione	parrocchiale
OGTN - Denominazione	Chiesa di S. Emidio

PVCS - Stato	ITALIA
PVCR - Regione	Marche
PVCP - Provincia	AP
PVCC - Comune	Arquata del Tronto
PVCL - Località	CAMARTINA

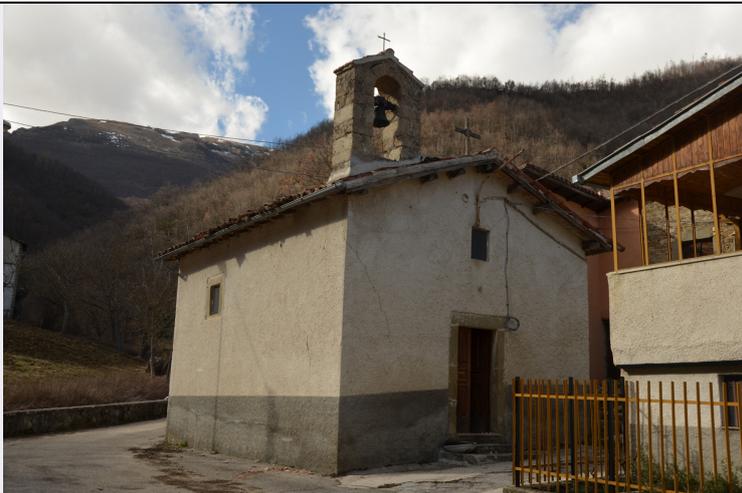
<b>STCR - Riferimento alla parte</b>	intero bene
<b>STCC - Stato di conservazione</b>	mediocre
<b>STCO - Indicazioni specifiche</b>	A causa del sisma del 2016 l'edificio presenta all'esterno lesioni all'apparato murario, in corrispondenza delle travi della copertura e all'interno un ampio quadro fessurativo con perdite di materiale in più punti tra cui quelle in corrispondenza delle nicchie sulla parete dell'altare che hanno fatto affiorare tracce di affreschi.
<b>TU - CONDIZIONE GIURIDICA E VINCOLI</b>	
<b>CDG - CONDIZIONE GIURIDICA</b>	
<b>CDGG - Indicazione generica</b>	proprietà Ente religioso cattolico
<b>DO - FONTI E DOCUMENTI DI RIFERIMENTO</b>	
<b>FTA - DOCUMENTAZIONE FOTOGRAFICA</b>	
<b>FTAX - Genere</b>	documentazione esistente
<b>FTAP - Tipo</b>	fotografia digitale (file)
<b>FTAD - Data</b>	2015
