# SCHEDA

OGTD - Definizione tipologica	chiesa
OGTQ - Qualificazione	sussidiaria
OGTN - Denominazione	Chiesa rurale Madonna delle Grazie / torre campanaria

PVCS - Stato	ITALIA
PVCR - Regione	Marche
PVCP - Provincia	AP
PVCC - Comune	Cossignano
PVCE	Località Grazie
PVCI - Indirizzo	Via Contrada Grazie, 2

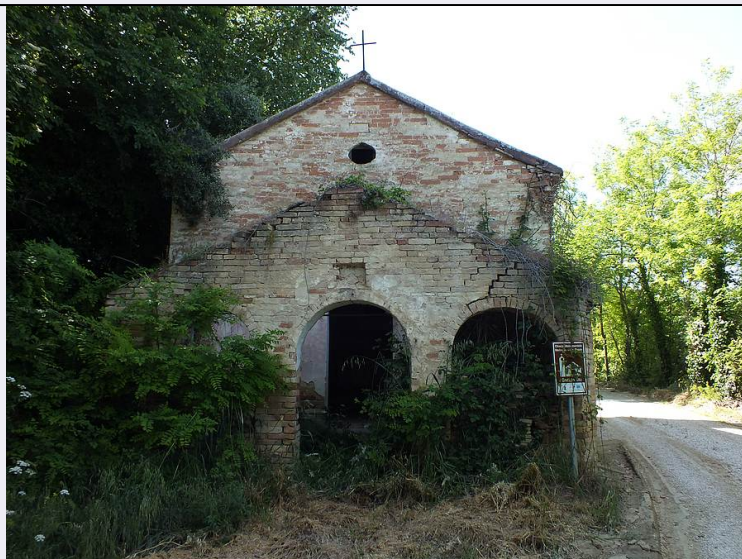
<b>DECT - Tipo</b>	intonacate
<b>DECQ - Qualificazione del tipo</b>	color bianco
<b>DEC - ELEMENTI DECORATIVI</b>	
<b>DECU - Ubicazione</b>	interno
<b>DECL - Collocazione</b>	basamento
<b>DECT - Tipo</b>	intonacate
<b>DECQ - Qualificazione del tipo</b>	color rosso
<b>DEC - ELEMENTI DECORATIVI</b>	
<b>DECU - Ubicazione</b>	interno
<b>DECL - Collocazione</b>	altare
<b>DECT - Tipo</b>	altare
<b>DECQ - Qualificazione del tipo</b>	decorato
<b>DECM - Materiali</b>	legno
<b>DEC - ELEMENTI DECORATIVI</b>	
<b>DECU - Ubicazione</b>	interno
<b>DECL - Collocazione</b>	parete altare
<b>DECT - Tipo</b>	nicchia
<b>DECQ - Qualificazione del tipo</b>	ad arco
<b>CO - CONSERVAZIONE</b>	
<b>STC - STATO DI CONSERVAZIONE</b>	
<b>STCR - Riferimento alla parte</b>	intero bene
<b>STCC - Stato di conservazione</b>	pessimo
<b>STCO - Indicazioni specifiche</b>	A causa del sisma del 2016 l'edificio presenta lesione del l'arco destro del portico, lesione dello spigolo nord della facciata posteriore, in corrispondenza del campanile a vela e lesione dello spigolo ovest della facciata posteriore; rotazione dell'angolo murario della facciata anteriore, lato sud-est; distacco e crollo di alcune porzioni della copertura, in corrispondenza della trave di colmo; lesione e crollo di piccola porzione della nicchia votiva sopra l'altare.

Opere di messa in sicurezza\_ messa in sicurezza della vela campanaria e il miglioramento del sistema già esistente di ritenzione della copertura; transennatura dell'area circostante la chiesa e la rimozione dei coppi della copertura del narcece; spostamento dell'altare ligneo in locale della parrocchia.
