# SCHEDA

OGTD - Definizione tipologica	torre
OGTQ - Qualificazione	pubblica
OGTN - Denominazione	Torre civica del Comune

<b>PVCC - Comune</b>	Cossignano
<b>PVCL - Località</b>	COSSIGNANO
<b>PVCI - Indirizzo</b>	Piazza Umberto I, 1
<b>CS - LOCALIZZAZIONE CATASTALE</b>	
<b>CTL - Tipo di localizzazione</b>	localizzazione fisica
<b>CTS - LOCALIZZAZIONE CATASTALE</b>	
<b>CTSC - Comune</b>	Cossignano
<b>CTSF - Foglio/Data</b>	9/2017
<b>CTSN - Particelle</b>	325
<b>CTSP - Proprietari</b>	Comune di Cossignano
<b>GP - GEOREFERENZIAZIONE TRAMITE PUNTO</b>	
<b>GPI - Identificativo punto</b>	2
<b>GPL - Tipo di localizzazione</b>	localizzazione fisica
<b>GPD - DESCRIZIONE DEL PUNTO</b>	
<b>GPDP - PUNTO</b>	
<b>GPDPX - Coordinata X</b>	13.688004617
<b>GPDPY - Coordinata Y</b>	42.984095057
<b>GPM - Metodo di georeferenziazione</b>	punto esatto
<b>GPT - Tecnica di georeferenziazione</b>	rilievo da cartografia senza sopralluogo
<b>GPP - Proiezione e Sistema di riferimento</b>	WGS84
<b>GPB - BASE DI RIFERIMENTO</b>	
<b>GPBB - Descrizione sintetica</b>	ICCD1004366_OI.ORTOI

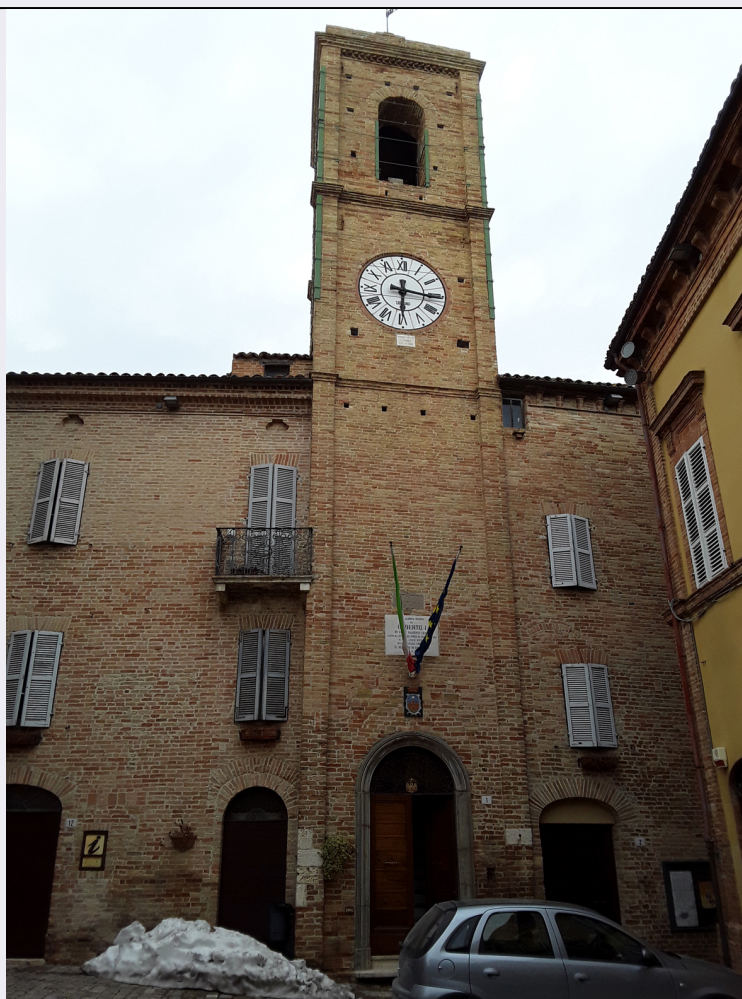
**STCC - Stato di conservazione** mediocre

**STCO - Indicazioni specifiche**  
A causa del sisma del 2016 l'edificio presenta lesioni in corrispondenza dei muri in contatto con il Municipio al primo piano, dovuti ai fenomeni di martellamento, la presenza di nicchie ricavate in una parete e disposte su più livelli rende la struttura estremamente vulnerabile e può essere causa delle lesioni verticali presenti. Si evidenziano inoltre, lesioni in corrispondenza degli archi, all'ingresso al PT.

<b>RSTI - Data inizio</b>	2016
<b>RSTF - Data fine</b>	2017
<b>RSTT - Tipo di intervento</b>	Opere di messa in sicurezza_ Rimozione di due pinnacoli della torre; cerchiatura dell'oculo dell'orologio e della torre in corrispondenza delle fasce marcapiano.
<b>US - UTILIZZAZIONI</b>	
<b>USA - USO ATTUALE</b>	
<b>USAR - Riferimento alla parte</b>	intero bene
<b>USAD - Uso</b>	torre
<b>TU - CONDIZIONE GIURIDICA E VINCOLI</b>	
<b>CDG - CONDIZIONE GIURIDICA</b>	
<b>CDGG - Indicazione generica</b>	proprietà Ente pubblico territoriale
<b>DO - FONTI E DOCUMENTI DI RIFERIMENTO</b>	
<b>FTA - DOCUMENTAZIONE FOTOGRAFICA</b>	
<b>FTAX - Genere</b>	documentazione esistente
<b>FTAP - Tipo</b>	fotografia digitale (file)
<b>FTAD - Data</b>	2015
<b>FTAN - Codice identificativo</b>	100685
<b>FTA - DOCUMENTAZIONE FOTOGRAFICA</b>	
<b>FTAX - Genere</b>	documentazione esistente
<b>FTAP - Tipo</b>	fotografia digitale (file)
<b>FTAD - Data</b>	2015
