SCHEDA

OGTN - Denominazione Chiesa di Sant'Antonio e San Vincenzo Ferreri

Montefano

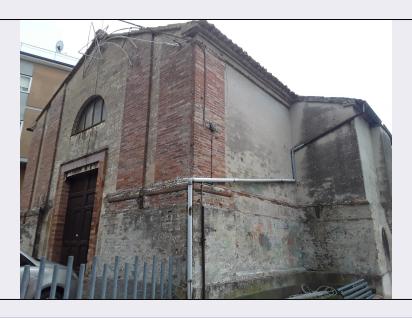
STC - STATO DI CONSERVAZ STCR - Riferimento alla parte STCO - Indicazioni	tre aperture poste in posizione simmetrica sul volume cilindrico absidale. Sul tetto in corrispondenza dell'unione del volume longitudinale con il cilindrico si erge il campanile a vela. ZIONE intero bene Danni eventi sismici 2016: distacchi del corpo dell'abside per ribaltamento; lesioni nelle volte dell'abside per cinematismi fuori piano delle strutture vertivcali (scheda danni sisma Segretariato Regionale MIBACT ID1651)
STC - STATO DI CONSERVAZ STCR - Riferimento alla parte STCO - Indicazioni specifiche	tre aperture poste in posizione simmetrica sul volume cilindrico absidale. Sul tetto in corrispondenza dell'unione del volume longitudinale con il cilindrico si erge il campanile a vela. ZIONE intero bene Danni eventi sismici 2016: distacchi del corpo dell'abside per ribaltamento; lesioni nelle volte dell'abside per cinematismi fuori piano delle strutture vertivcali (scheda danni sisma Segretariato Regionale MIBACT ID1651)
