SCHEDA

OGT - OGGETTO	
OGTD - Definizione tipologica	ponte
OGTQ - Qualificazione	viario/ pedonale
OGTN - Denominazione	Ponte sul Torrente Purioni

PVCS - Stato	ITALIA
PVCR - Regione	Toscana
PVCP - Provincia	LU
PVCC - Comune	Bagni di Lucca
PVCL - Località	CRASCIANA
PVCE	Tiglioretta
PVCI - Indirizzo	Km 1 + 50 m da innesto della strada comunale per Crasciana

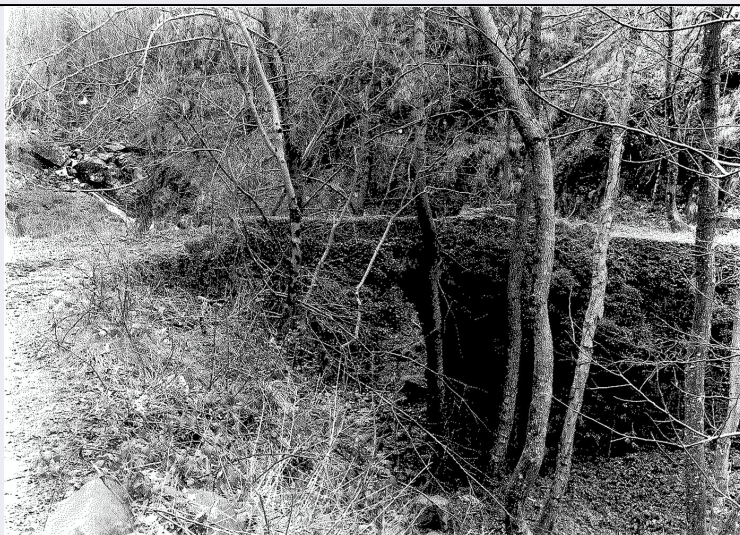
Il ponte è in mediocre stato di conservazione. I parapetti risultano parzialmente crollati
