# SCHEDA

<b>OGT - OGGETTO</b>	
OGTD - Definizione tipologica	chiesa
OGTQ - Qualificazione	parrocchiale
OGTN - Denominazione	Chiesa di S. Martino

PVCS - Stato	ITALIA
PVCR - Regione	Marche
PVCP - Provincia	AP
PVCC - Comune	Acquasanta Terme
PVCL - Località	ACQUASANTA TERME
PVCE	San Martino

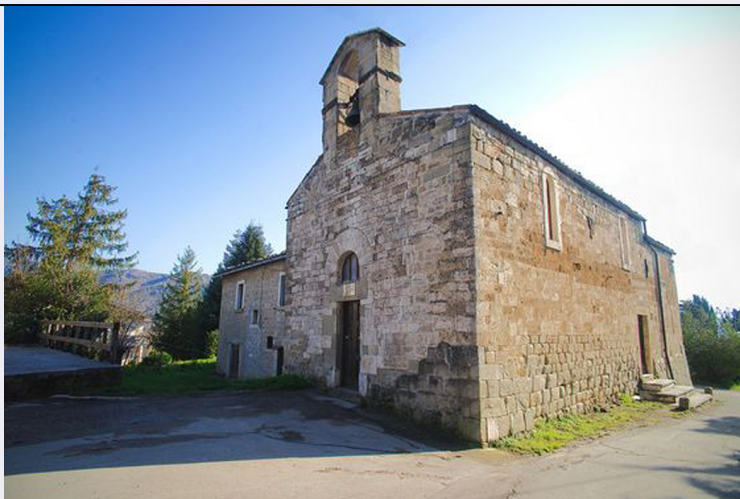
<b>parte</b>	intero bene
<b>STCC - Stato di conservazione</b>	pessimo
<b>STCO - Indicazioni specifiche</b>	A causa del sisma del 2016 l'edificio presenta il crollo della croce in sommità della vela; lesioni diffuse sulle volte in camorcanna con caduta di materiale; la riapertura delle lesioni esistenti in corrispondenza dell'abside (ID UCCR MARCHE_2387)

<b>RSTR - Riferimento alla parte</b>	intero bene
<b>RSTI - Data inizio</b>	2016
<b>RSTF - Data fine</b>	2017
<b>RSTT - Tipo di intervento</b>	opere di messa in sicurezza_ mettere in sicurezza le zone a rischio di caduta di materiale dall'alto (ID UCCR MARCHE_2387)
