SCHEDA

| OGTN - Denominazione | Chiesa di S. Sebastiano |

| PVCL - Località | FAVALANCIATA |

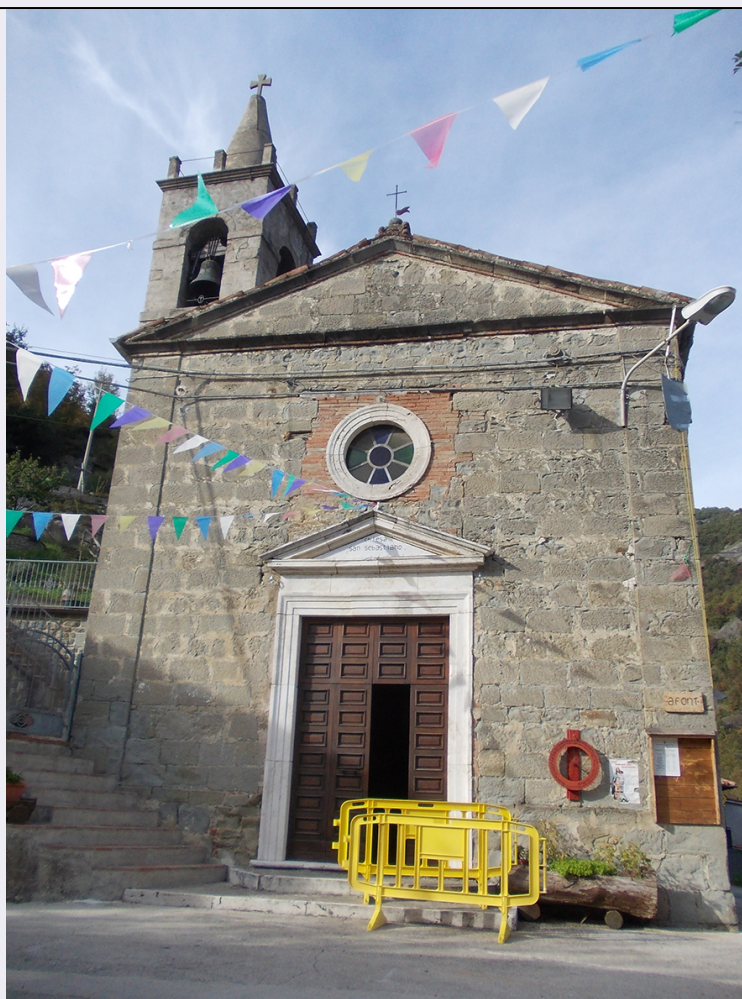
| STCO - Indicazioni specifiche | A causa del sisma del 2016 l'edificio presenta lesioni agli archi trionfali con dissestamento del muro esterno dovuto alla spinta dello stesso per assenza di catene e lesioni varie (ID UCCR MARCHE_546) |

| RSTT - Tipo di intervento | Opere di messa in sicurezza_ Sgomberati degli arredi dopo la seconda scossa di terremoto di ottobre (ID UCCR MARCHE_546) |
