# SCHEDA

OGTD - Definizione tipologica	chiesa
OGTQ - Qualificazione	parrocchiale
OGTN - Denominazione	Chiesa di S. Agata

<b>PVCR - Regione</b>	Marche
<b>PVCP - Provincia</b>	AP
<b>PVCC - Comune</b>	Arquata del Tronto
<b>PVCL - Località</b>	ARQUATA DEL TRONTO
<b>PVCE</b>	Spelonga
<b>PVCI - Indirizzo</b>	Piazza S. Agata

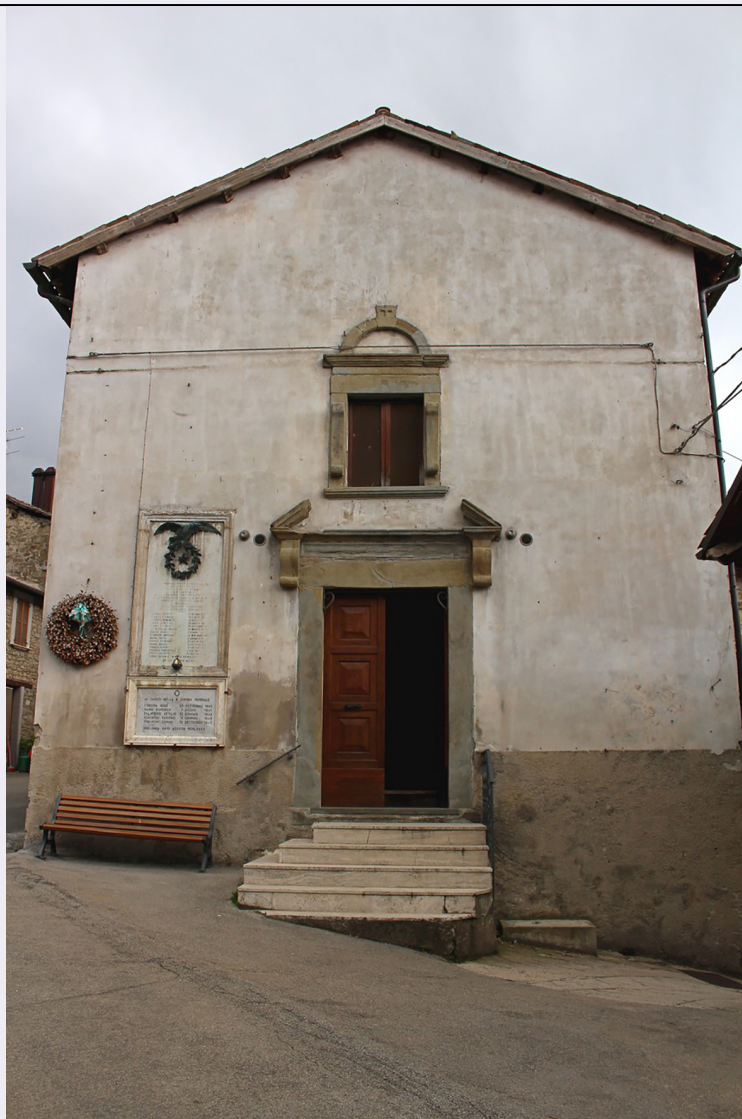
<b>STCC - Stato di conservazione</b>	pessimo
<b>STCO - Indicazioni specifiche</b>	A causa del sisma del 2016 l'edificio presenta diverse lesioni verticali con rotazione e distacco delle angolate. Un danno grave sul timpano della facciata con fenomeni di ribaltamento della parte alta. La facciata è inoltre interessata da lesioni verticali. (ID UCCR MARCHE_213)
<b>STC - STATO DI CONSERVAZIONE</b>	
<b>STCR - Riferimento alla parte</b>	Lapideo, dipinti e altari
<b>STCC - Stato di conservazione</b>	pessimo
<b>STCO - Indicazioni specifiche</b>	Lesioni e fratturazione degli affreschi con fenomeni di distacco dal supporto murario.(ID UCCR MARCHE_213)
<b>RS - RESTAURI</b>	
<b>RST - RESTAURI</b>	
<b>RSTR - Riferimento alla parte</b>	Struttura architettonica
<b>RSTI - Data inizio</b>	2016
<b>RSTF - Data fine</b>	2017

<b>RSTT - Tipo di intervento</b>	Opere di messa in sicurezza_ Messa in sicurezza del timpano al fine di evitare possibili crolli.(ID UCCR MARCHE_213)
<b>RST - RESTAURI</b>	
<b>RSTR - Riferimento alla parte</b>	Lapideo, dipinti e altari
<b>RSTI - Data inizio</b>	2016
<b>RSTF - Data fine</b>	2017
<b>RSTT - Tipo di intervento</b>	Opere di messa in sicurezza_ Messa in sicurezza dei dipinti interni; velinatura e stuccatura tese al bloccaggio degli intonaci lesionati. (ID UCCR MARCHE_213)
<b>RST - RESTAURI</b>	
<b>RSTR - Riferimento alla parte</b>	casa canonica
<b>RSTI - Data inizio</b>	11-09-2008
<b>RSTT - Tipo di intervento</b>	Lavori di restauro della casa parrocchiale consistenti in smantellamento e sostituzione dell'intero impianto idrico sanitario; inserimento di un sistema di riscaldamento adeguato; demolizione e ripresa di porzione di intonaco ammalorate; tinteggiature di tutte le pareti interne; lamatura, recupero e sostituzione parziale della pavimentazione in graniglia; restauro e sostituzione di infissi e serramenti; realizzazione di parete divisoria con porta tra il PT e il piano interrato. (SABAP_Ancona_AP6
