SCHEDA

| OGTN - Denominazione | Chiesa di S. Maria Vetere |

| PVCC - Comune | Arquata del Tronto |

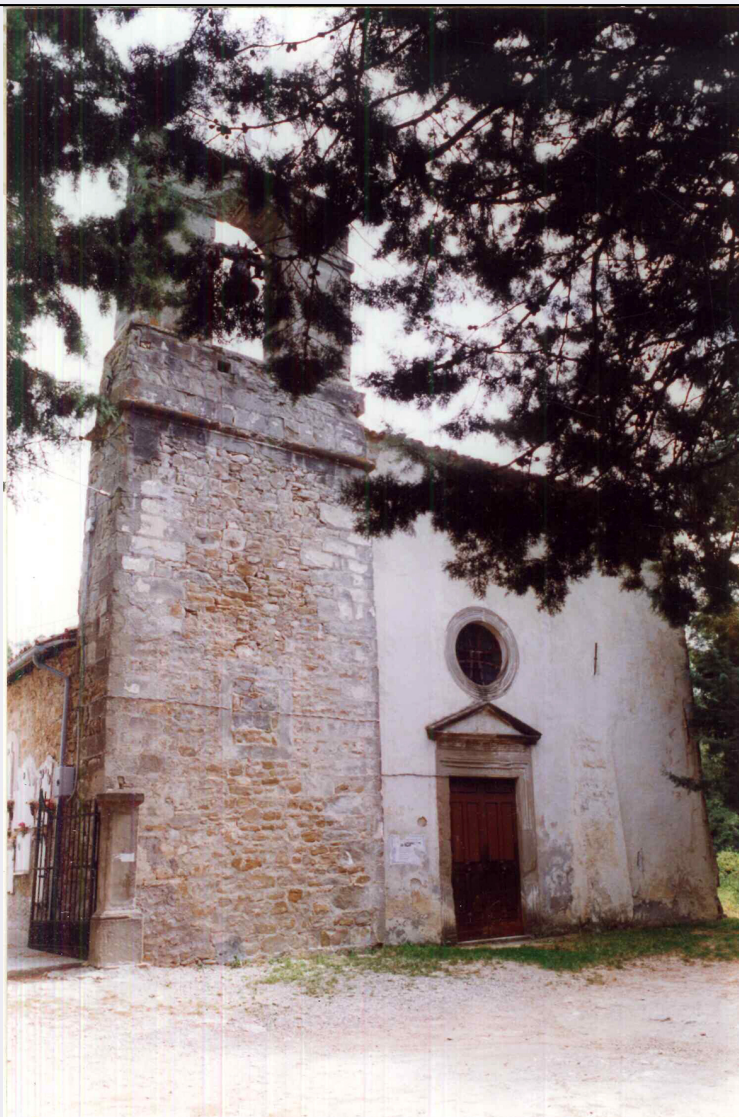
| STCC - Stato di conservazione | parzialmente crollato |
| STCO - Indicazioni specifiche | A causa del sisma del 2016 l'edificio presenta un grave danno alla vela esterna con perdita di materiale. All'interno gravi danni alle volte e sono evidenti piccole fessurazioni (cavillature) e distacchi dell'intonaco del supporto murario. Tale stato, aggravato dalla seconda scossa, ha portato al crollo della porzione alta della torre campanaria e del timpano della facciata.(ID UCCR MARCHE_208) |

| RSTT - Tipo di intervento | Opere di messa in sicurezza_ Cerchiatura e puntellamento delle opere maggiormente danneggiate e relativo consolidamento dell'affresco. (ID UCCR MARCHE_208) |
