SCHEDA

| OGTN - Denominazione | Chiesa Madonna della Pace |

| PVCC - Comune | Arquata del Tronto |

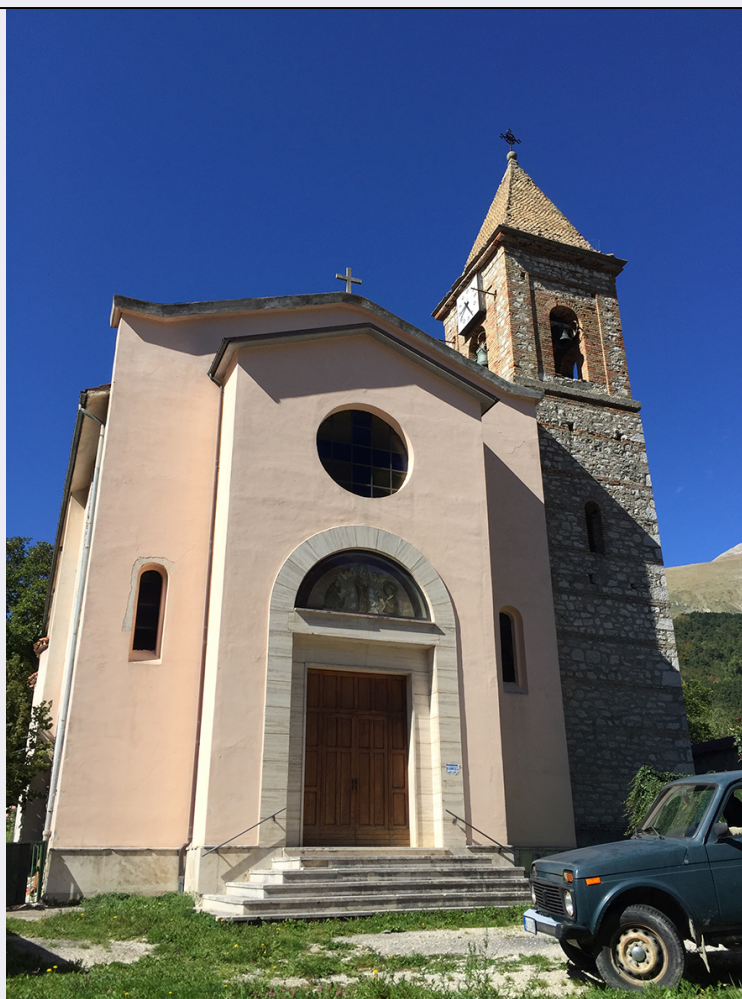
| RENN - Notizia | L'edificio presenta sul fronte principale si evidenziano rare lesioni. Si registra il crollo delle cornici in pietra dei finestroni laterali. All'interno la parete absidale è fortemente lesionata. Sono lesionati con fenomeni di distacco le giunzioni tra pareti e copertura, ed all'interno di piccole nicchie realizzate a destra e sinistra della navata, tutte realizzate di recente. Si evidenziano crolli del solaio di copertura dell'abside. Il campanile manifesta delle lesioni ma non gravi sconnessioni e sembra avere retto bene all'evento sismico. |

| STCO - Indicazioni specifiche | A causa del sisma del 2016 l'edificio presenta sul fronte principale rare lesioni. Si registra il crollo delle cornici in pietra dei finestroni laterali. All'interno la parete absidale è fortemente lesionata e la copertura è interamente crollata. (ID UCCR MARCHE_212) |
