# SCHEDA

OGTD - Definizione tipologica	chiesa
OGTQ - Qualificazione	parrocchiale
OGTN - Denominazione	Chiesa del Crocifisso

PVCS - Stato	ITALIA
PVCR - Regione	Marche
PVCP - Provincia	MC
PVCC - Comune	Apiro
PVCI - Indirizzo	Corso Vittorio Emanuele III

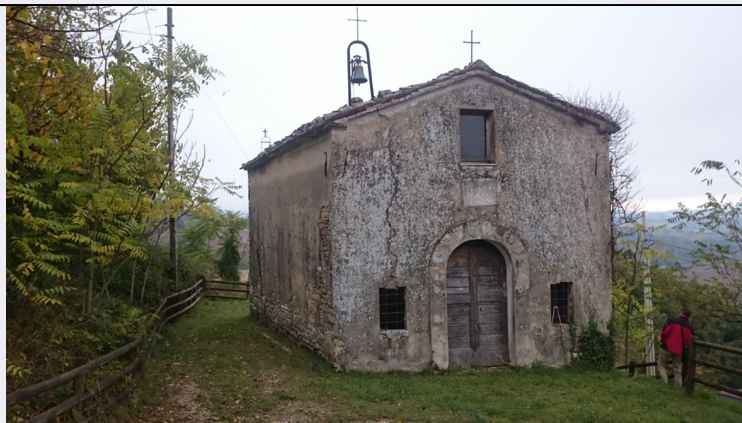
<b>STCR - Riferimento alla parte</b>	intero bene
<b>STCC - Stato di conservazione</b>	pessimo
<b>STCO - Indicazioni specifiche</b>	A causa del sisma del 2016 l'edificio presenta gravi lesioni sia nella facciata principale, nel prospetto lato opposto alla strada e nel lato posteriore. Sono presenti inoltre evidenti fuori piombo e "spanciatura" della parete lato di valle.(ID UCCR MARCHE_2616)

<b>RSTR - Riferimento alla parte</b>	intero bene
<b>RSTI - Data inizio</b>	2016
<b>RSTF - Data fine</b>	2017
<b>RSTT - Tipo di intervento</b>	Opere di messa in sicurezza_ Puntellamento di tutta la struttura (ID UCCR MARCHE_2616)
