SCHEDA

OGTD - Definizione tipologica	chiesa
OGTQ - Qualificazione	parrocchiale
OGTN - Denominazione	Chiesa della Madonna della Fonte

PVCS - Stato	ITALIA
PVCR - Regione	Marche
PVCP - Provincia	MC
PVCC - Comune	Apiro
PVCE	Fonte

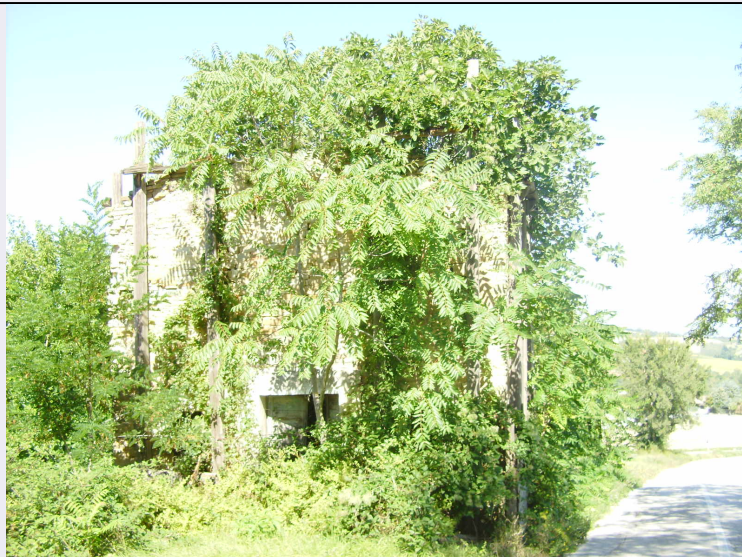
REN R - Riferimento	intero bene
RENS - Notizia sintetica	evento sismico - danni
RENN - Notizia	La chiesa è danneggiata dal terremoto del 26.9.1997.
RENF - Fonte	notizia fornita dall'UTC

REL - CRONOLOGIA, ESTREMO REMOTO	
RELS - Secolo	XXI
RELI - Data	2016
REV - CRONOLOGIA, ESTREMO RECENTE	
REVS - Secolo	XXI
REVI - Data	2017
SI - SPAZI	
SII - SUDDIVISIONE INTERNA	
SIIR - Riferimento	intero bene
SIIO - Tipo di suddivisione orizzontale	livelli continui
SIIN - Numero di piani	+1
SIIP - Tipo di piani	p. t.
SIIV - Suddivisione verticale	corpo unico
IS - IMPIANTO STRUTTURALE	
IST - Configurazione	Edificio di forma rettangolare in muratura di pietra arenaria; copertura

strutturale primaria	con tetto a falde semplici (crollata).
PN - PIANTA	
PNR - Riferimento alla parte	intero bene
PNT - PIANTA	
PNTQ - Riferimento piano o quota	p.t.
PNTS - Schema	ad aula
PNTF - Forma	rettangolare
FN - FONDAZIONI	
FNA - Tipo di terreno a livello di appoggio	Non accertabile
SV - STRUTTURE VERTICALI	
SVC - TECNICA COSTRUTTIVA	
SVCU - Ubicazione	Intero bene
SVCT - Tipo di struttura	parete
SVCC - Genere	muratura portante
SVCQ - Qualificazione del genere	mista in mattoni e in blocchi di pietra di forma i
PV - PAVIMENTI E PAVIMENTAZIONI	
PVM - PAVIMENTI E PAVIMENTAZIONI	
PVMU - Ubicazione	p. t.
PVMG - Genere	in cotto
PVMS - Schema del disegno	a motivi geometrici
CO - CONSERVAZIONE	
STC - STATO DI CONSERVAZIONE	
STCR - Riferimento alla parte	intero bene
STCC - Stato di conservazione	pessimo
STCO - Indicazioni specifiche	A causa del sisma del 2016 l'edificio è stato ulteriormente danneggiato e le opere di messa in sicurezza realizzate dopo il precedente sisma del 97, non sono oramai più efficaci. (ID UCCR MARCHE_1206)
