SCHEDA

OGTD - Definizione tipologica	chiesa
OGTQ - Qualificazione	parrocchiale
OGTN - Denominazione	Chiesa di S. Giovanni Battista

PVCS - Stato	ITALIA
PVCR - Regione	Marche
PVCP - Provincia	MC
PVCC - Comune	Apiro
PVCL - Località	FORNELLE
PVCI - Indirizzo	S. C. di Coldigioco

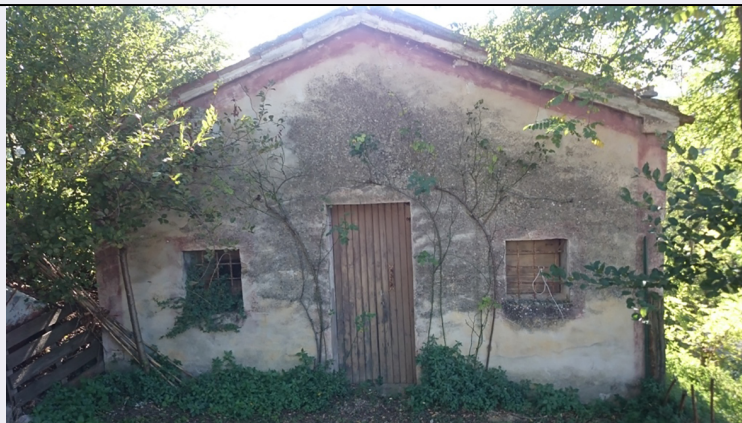
STCR - Riferimento alla parte	intero bene
STCC - Stato di conservazione	pessimo
STCO - Indicazioni specifiche	A causa del sisma del 2016 l'edificio presenta lesioni sia nella facciata principale, nel prospetto lato strada e nel lato posteriore. Sono presenti inoltre evidenti fuori piombo e "spanciatura" della parete lato strada. (ID UCCR MARCHE_1195)
