# SCHEDA

OGTD - Definizione tipologica	chiesa
OGTQ - Qualificazione	parrocchiale
OGTN - Denominazione	Chiesa di S. Giovanni Battista

PVCS - Stato	ITALIA
PVCR - Regione	Marche
PVCP - Provincia	MC
PVCC - Comune	Apiro
PVCL - Località	FORNELLE
PVCI - Indirizzo	S. C. di Coldigioco

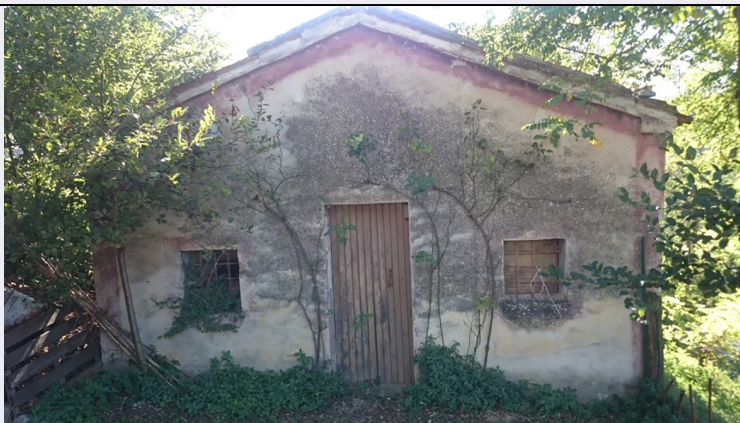
<b>STCR - Riferimento alla parte</b>	intero bene
<b>STCC - Stato di conservazione</b>	pessimo
<b>STCO - Indicazioni specifiche</b>	A causa del sisma del 2016 l'edificio presenta lesioni sia nella facciata principale, nel prospetto lato strada e nel lato posteriore. Sono presenti inoltre evidenti fuori piombo e "spanciatura" della parete lato strada. (ID UCCR MARCHE_1195)
