OGTD - Definizione tipologica chiesa

OGTN - Denominazione Chiesa della Madonna d'Antegiano

PVCC - Comune Belforte del Chienti

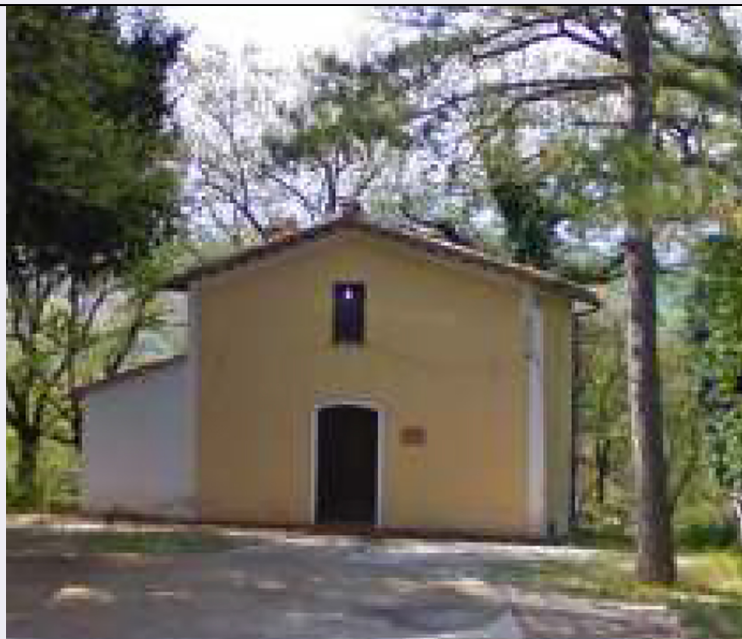
REVS - Secolo	XXI
REVI - Data	2017
RE - NOTIZIE STORICHE	
REN - NOTIZIA	
REN R - Riferimento	intero bene
RENS - Notizia sintetica	evento simico - danni
RENN - Notizia	L'edificio presenta lesioni significative in sommità della facciata principale estese dal sottogronda fino a terra passando per l'apertura sovrastante il portale con rischio di ribaltamento della facciata Angolo esterno posteriore sx lesionato su entrambi i lati.(ID UCCR MARCHE_1911)
RENF - Fonte	Segretariato Regionale per i Beni e le attività Culturali_Ufficio Danni Sisma
REL - CRONOLOGIA, ESTREMO REMOTO	
RELS - Secolo	XXI
RELI - Data	2016
REV - CRONOLOGIA, ESTREMO RECENTE	
REVS - Secolo	XXI
SI - SPAZI	
SII - SUDDIVISIONE INTERNA	
SIIR - Riferimento	intero bene
SIIO - Tipo di suddivisione orizzontale	livelli continui
SIIN - Numero di piani	+1
SIIP - Tipo di piani	p. t.
SIIV - Suddivisione verticale	Volume unico
IS - IMPIANTO STRUTTURALE	
IST - Configurazione strutturale primaria	Piccola chiesa ad unica navata, con copertura a capanna e struttura verticale in muratura portante intonacata a calce e sul fianco sinistro, accessibile dalla chiesa, piccolo locale destinato a sacrestia.

DECL - Collocazione	sopra portale d
DECT - Tipo	apertura
DECQ - Qualificazione del tipo	rettangolare
DEC - ELEMENTI DECORATIVI	
DECU - Ubicazione	vela campanaria
DECL - Collocazione	esterna
DECT - Tipo	monofora
DECQ - Qualificazione del tipo	ad arco
DEC - ELEMENTI DECORATIVI	
DECU - Ubicazione	chiesa
DECL - Collocazione	interna
DECT - Tipo	altare
DECQ - Qualificazione del tipo	rialzato
DEC - ELEMENTI DECORATIVI	
DECU - Ubicazione	chiesa
DECL - Collocazione	parete altare
DECT - Tipo	nicchia
DECQ - Qualificazione del tipo	con arco a tutto sesto
CO - CONSERVAZIONE	
STC - STATO DI CONSERVAZIONE	
STCR - Riferimento alla parte	intero bene
STCC - Stato di conservazione	danno grave
STCO - Indicazioni specifiche	A causa del sisma del 2016 l'edificio presenta lesioni significative in sommità della facciata principale estese dal sottogronda fino a terra passando per l'apertura sovrastante il portale con rischio di ribaltamento della facciata Angolo esterno posteriore sx lesionato su entrambi i lati. (ID UCCR MARCHE_1911)
