# SCHEDA

OGTD - Definizione tipologica chiesa

OGTN - Denominazione Chiesa della Madonna d'Antegiano

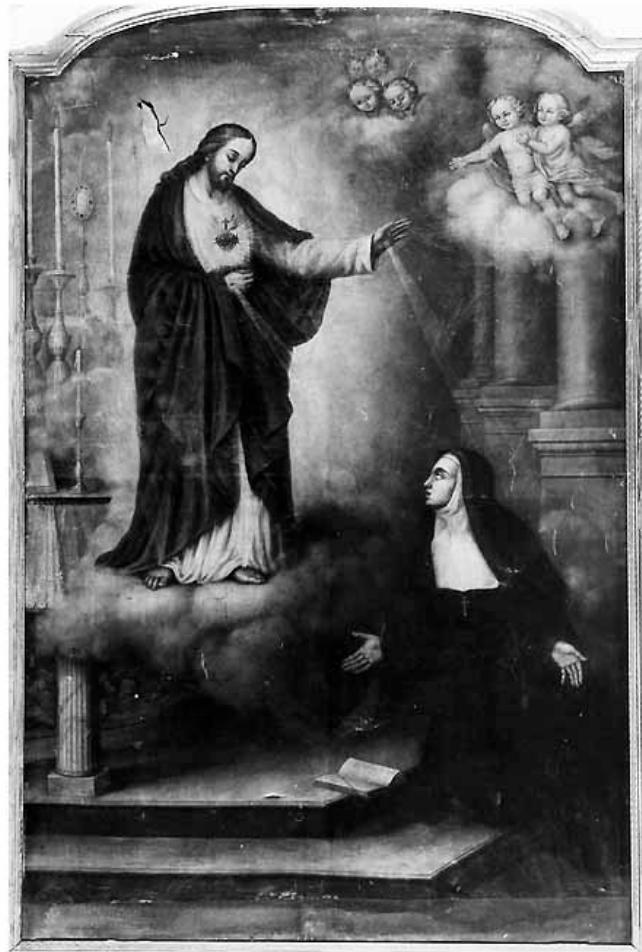
<b>STCR - Riferimento alla parte</b>	intero bene
<b>STCC - Stato di conservazione</b>	danno grave
<b>STCO - Indicazioni specifiche</b>	A causa del sisma del 2016 l'edificio presenta lesioni significative in sommità della facciata principale estese dal sottogronda fino a terra passando per l'apertura sovrastante il portale con rischio di ribaltamento della facciata Angolo esterno posteriore sx lesionato su entrambi i lati. (ID UCCR MARCHE_1911)
