SCHEDA

OGTD - Definizione tipologica	chiesa
OGTQ - Qualificazione	parrocchiale
OGTN - Denominazione	Chiesa di S. Eustachio

PVCS - Stato	ITALIA
PVCR - Regione	Marche
PVCP - Provincia	MC

PVCC - Comune	Belforte del Chienti
PVCL - Località	BELFORTE DEL CHIEN TI
PVCI - Indirizzo	Piazza Umberto I
CS - LOCALIZZAZIONE CATASTALE	
CTL - Tipo di localizzazione	localizzazione fisica
CTS - LOCALIZZAZIONE CATASTALE	
CTSC - Comune	Belforte del Chienti
CTSF - Foglio/Data	19/2018
CTSN - Particelle	C, 44 (casa parrocchiale), 133 (sacrestia)
CTSP - Proprietari	Parrocchia di S. Eustachio
GP - GEOREFERENZIAZIONE TRAMITE PUNTO	
GPI - Identificativo punto	2
GPL - Tipo di localizzazione	localizzazione fisica
GPD - DESCRIZIONE DEL PUNTO	
GPDP - PUNTO	
GPDPX - Coordinata X	13.237789722
GPDPY - Coordinata Y	43.164042457
GPM - Metodo di georeferenziazione	punto esatto
GPT - Tecnica di georeferenziazione	rilievo da cartografia senza sopralluogo
GPP - Proiezione e Sistema di riferimento	WGS84
GPB - BASE DI RIFERIMENTO	
GPBB - Descrizione sintetica	ICCD1020170_OI.ORTOI
GPBT - Data	15-3-2018
GPBO - Note	(3933931) -Ortofoto digitali, con pixel di 50 centimetri, acquisite dall'Agenzia per l'Erogazioni in Agricol

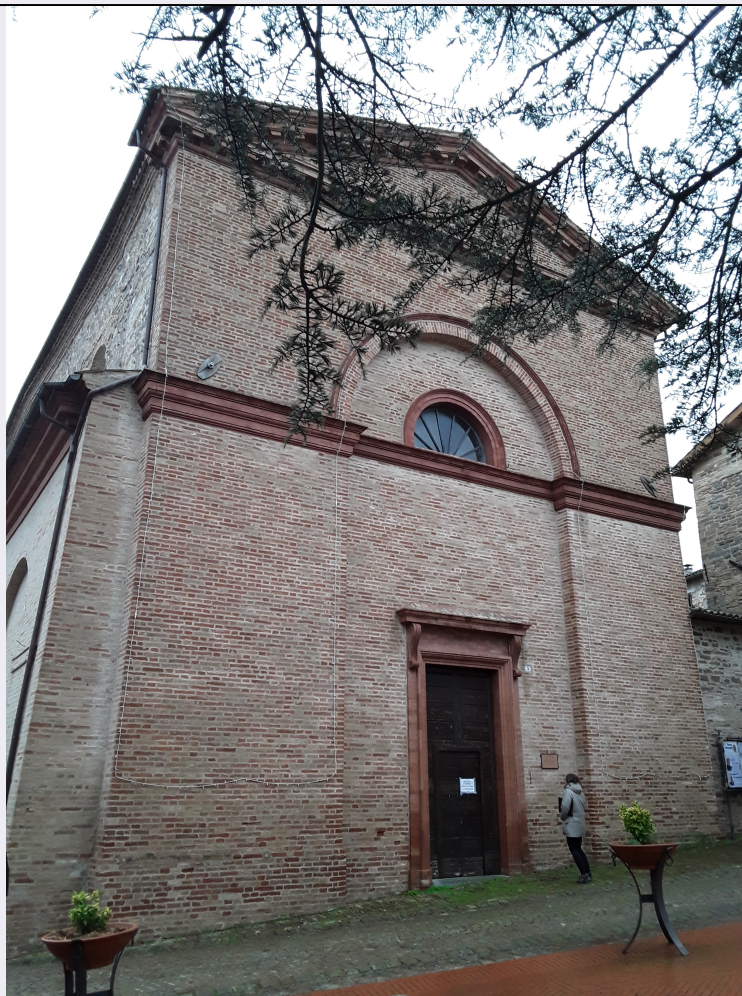
STCR - Riferimento alla parte	intero bene
STCC - Stato di conservazione	danno grave
STCO - Indicazioni specifiche	A causa del sisma del 2016 l'edificio presenta distacchi puntuali di camorcanna nella volta della cappella della Madonna e in controfacciata lesioni lungo la giunzione tra quest'ultima e la volta di copertura con distacchi puntuali minimi d'intonaco la cui caduta ha coinvolto leggermente in alcuni punti la trabeazione decorativa dell'aula scheggiandola e mutilandola. Esternamente non sono riscontrabili segni di meccanismi sul macroelemento.(ID UCCR MARCHE_1909)
