SCHEDA

OGTD - Definizione tipologica	conservatorio
OGTQ - Qualificazione	musicale
OGTN - Denominazione	Conservatorio musicale "Pergolesi"

PVCC - Comune	Fermo
PVCL - Località	FERMO
PVCI - Indirizzo	Viale dell'Università, 3
CS - LOCALIZZAZIONE CATASTALE	
CTL - Tipo di localizzazione	localizzazione fisica
CTS - LOCALIZZAZIONE CATASTALE	
CTSC - Comune	Comune di Fermo
CTSF - Foglio/Data	62/2018
CTSN - Particelle	4
CTSP - Proprietari	Comune di Fermo
GP - GEOREFERENZIAZIONE TRAMITE PUNTO	
GPI - Identificativo punto	2
GPL - Tipo di localizzazione	localizzazione fisica
GPD - DESCRIZIONE DEL PUNTO	
GPDP - PUNTO	
GPDPX - Coordinata X	13.716122922
GPDPY - Coordinata Y	43.16184061
GPM - Metodo di georeferenziazione	punto esatto
GPT - Tecnica di georeferenziazione	rilievo da cartografia con sopralluogo
GPP - Proiezione e Sistema di riferimento	WGS84
GPB - BASE DI RIFERIMENTO	
GPBB - Descrizione sintetica	ICCD1020170_OI.ORTOI
GPBT - Data	22-4-2018
GPBO - Note	(3959576) -Ortofoto digitali, con pixel di 50 centimetri, acquisite dall'Agenzia per l'Erogazioni in Agricoltura mediante l'impiego di camera digitale, delle regioni appartenenti alla zona WGS84-UTM33: Friuli Venezia Giulia, Marche, Umbria

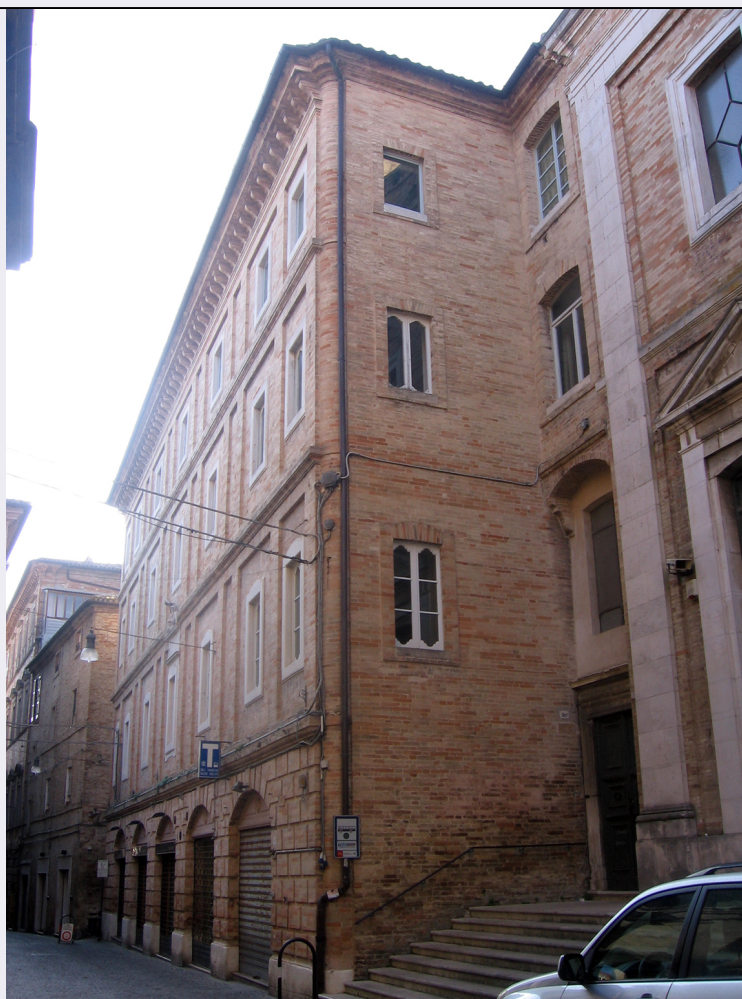
RENS - Notizia sintetica	evento sismico - danni
RENN - Notizia	Il conservatorio presenta lesioni diffuse su muratura portante con fenomeni di instabilità e ribaltamento del cantonale; lesioni a taglio nelle pareti interne; sfilamento delle teste delle travi, collassi locali dell'impalcato, del volume posto sulla sinistra, in posizione arretrata; danno alle volte per fenomeni di rotazione negli orizzontamenti; danni alla copertura e danni al vano scale.
RENF - Fonte	Segretariato Regionale per i Beni e le attività Culturali_Ufficio Danni Sisma_ID UCCR MARCHE_1375
REL - CRONOLOGIA, ESTREMO REMOTO	
RELS - Secolo	XXI
RELI - Data	2016
REV - CRONOLOGIA, ESTREMO RECENTE	
REVS - Secolo	XXI
REVI - Data	2017
RE - NOTIZIE STORICHE	
REN - NOTIZIA	
RENR - Riferimento	intero bene
RENS - Notizia sintetica	evento sismico_messa in sicurezza
RENN - Notizia	Intervento di messa in sicurezza dei mattoni pericolanti del fronte Nord, al 2 e 3p, in corrispondenza del secondo vano scala; il puntellamento/centinatura di tutte le aperture su cui incombono fasce murarie/architravi visibilmente fessurati: rimozione dei carichi del solaio di calpestio del 2p del volume posto sulla sinistra, in posizione arretrata, e il divieto di accesso alle aule e il mantenimento dell'impalcatura a protezione del primo corpo scala.

STC - STATO DI CONSERVAZIONE	
STCR - Riferimento alla parte	intero bene
STCC - Stato di conservazione	danno grave
STCO - Indicazioni specifiche	A causa del sisma del 2016 il conservatorio presenta lesioni diffuse su muratura portante con fenomeni di instabilità e ribaltamento del cantonale; lesioni a taglio nelle pareti interne; sfilamento delle teste delle travi, collassi locali dell'impalcato, del volume posto sulla sinistra, in posizione arretrata; danno alle volte per fenomeni di rotazione negli orizzontamenti; danni alla copertura e danni al vano scale. (ID UCCR MARCHE_1375)
RS - RESTAURI	
RST - RESTAURI	
RSTR - Riferimento alla parte	intero bene
RSTI - Data inizio	2016

RSTF - Data fine	2017
RSTT - Tipo di intervento	Intervento di messa in sicurezza dei mattoni pericolanti del fronte Nord, al 2 e 3p, in corrispondenza del secondo vano scala; il puntellamento/centinatura di tutte le aperture su cui incombono fasce murarie/architravi visibilmente fessurati: rimozione dei carichi del solaio di calpestio del 2p del volume posto sulla sinistra, in posizione arretrata, e il divieto di accesso alle aule e il mantenimento dell'impalcatura a protezione del primo corpo scala. (ID UCCR MARCHE_1375)
