# SCHEDA

<b>OGT - OGGETTO</b>	
OGTD - Definizione tipologica	mura
OGTQ - Qualificazione	difensive
OGTN - Denominazione	Mura di S. Carlo

PVCS - Stato	ITALIA
PVCR - Regione	Marche
PVCP - Provincia	FM
PVCC - Comune	Fermo
PVCL - Località	FERMO
PVCI - Indirizzo	Via Roma

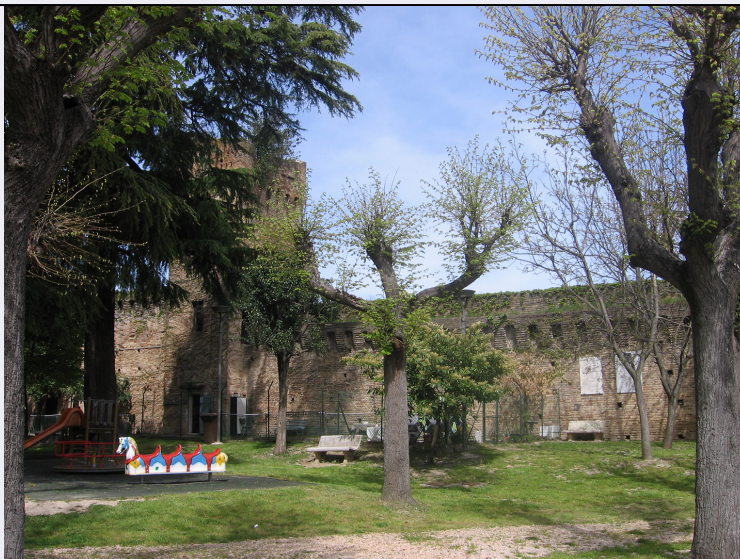
<b>STCC - Stato di conservazione</b>	danno grave
--------------------------------------	-------------

<b>STCO - Indicazioni specifiche</b>	A causa del sisma del 2016 la porzione di mura castellane "Mura di S. Carlo" presenta fessurazioni diffuse con rischio di ribaltamento su proprietà privata adiacente (corte interna verso lato est-si rileva la presenza di alcuni pezzi di muratura già caduta) nonché sul giardino di San Carlo. (ID UCCR MARCHE_1281)
--------------------------------------	---

<b>RSTT - Tipo di intervento</b>	Intervento di messa in sicurezza consistente nel transennamento e nella rimozione del materiale distaccato. (ID UCCR MARCHE_1281)
----------------------------------	---
