# SCHEDA

OGTD - Definizione tipologica	mura
OGTQ - Qualificazione	difensive
OGTN - Denominazione	Mura

PVCS - Stato	ITALIA
PVCR - Regione	Marche
PVCP - Provincia	PU
PVCC - Comune	Fratte Rosa
PVCL - Località	TORRE SAN MARCO

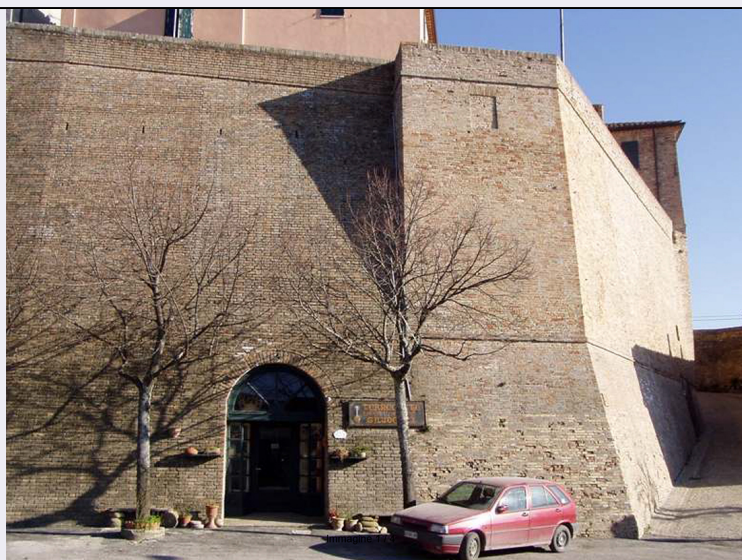
<b>conservazione</b>	danno grave
<b>STCO - Indicazioni specifiche</b>	A causa del sisma del 2016 le mura presentano grosse crepe passanti, con distacco e rottura delle mura costituite in mattoni. (ID UCCR MARCHE_987)
<b>RS - RESTAURI</b>	
<b>RST - RESTAURI</b>	
<b>RSTR - Riferimento alla parte</b>	intero bene
<b>RSTI - Data inizio</b>	06/05/1983
<b>RSTT - Tipo di intervento</b>	Opere di pronto intervento da eseguirsi alle mura e successivo intervento di consolidamento consistente nel rifacimento della struttura muraria a sacco con paramento in mattoni faccia a vista; consolidamento delle superfici murarie. (SABAP_Ancona_PU425)
<b>RST - RESTAURI</b>	
<b>RSTR - Riferimento alla parte</b>	intero bene
<b>RSTI - Data inizio</b>	19/04/1994
<b>RSTT - Tipo di intervento</b>	Intervento di consolidamento. (SABAP_Ancona_PU425)
<b>RST - RESTAURI</b>	
<b>RSTR - Riferimento alla parte</b>	intero bene
<b>RSTI - Data inizio</b>	07/02/2004
