# SCHEDA

OGTD - Definizione	fregio
--------------------	--------

<b>PVCS - Stato</b>	ITALIA
<b>PVCR - Regione</b>	Sardegna
<b>PVCP - Provincia</b>	CA
<b>PVCC - Comune</b>	Cagliari
<b>LDC - COLLOCAZIONE SPECIFICA</b>	
<b>LDCT - Tipologia</b>	chiesa
<b>LDCQ - Qualificazione</b>	congregazionale
<b>LDCN - Denominazione attuale</b>	Chiesa della Purissima
<b>LDCU - Indirizzo</b>	via Lamarmora
<b>DT - CRONOLOGIA</b>	
<b>DTZ - CRONOLOGIA GENERICA</b>	
<b>DTZG - Secolo</b>	XVIII
<b>DTZS - Frazione di secolo</b>	prima metà
<b>DTS - CRONOLOGIA SPECIFICA</b>	
<b>DTSI - Da</b>	1701
<b>DTSF - A</b>	1750
<b>DTM - Motivazione cronologia</b>	analisi stilistica
<b>AU - DEFINIZIONE CULTURALE</b>	
<b>ATB - AMBITO CULTURALE</b>	
<b>ATBD - Denominazione</b>	ambito italiano
<b>ATBM - Motivazione dell'attribuzione</b>	analisi stilistica
<b>MT - DATI TECNICI</b>	
<b>MTC - Materia e tecnica</b>	legno/ intaglio
<b>MIS - MISURE</b>	
<b>MISU - Unità</b>	cm
<b>MISA - Altezza</b>	25
<b>CO - CONSERVAZIONE</b>

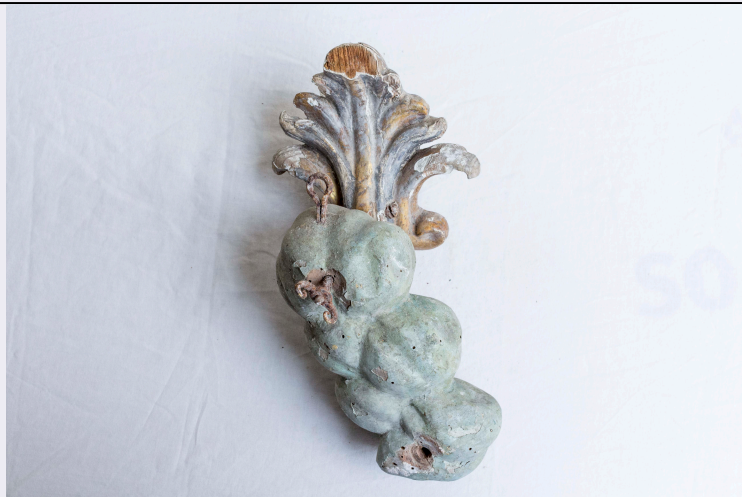
<b>STC - STATO DI CONSERVAZIONE</b>	
<b>STCC - Stato di conservazione</b>	cattivo
<b>STCS - Indicazioni specifiche</b>	L'opera si presenta frammentaria e danneggiata in più punti; sono evidenti diversi danni causati da organismi di natura xilofaga.
<b>DA - DATI ANALITICI</b>	
<b>DES - DESCRIZIONE</b>	
<b>DESO - Indicazioni sull'oggetto</b>	Fregio ligneo caratterizzato da un supporto a foglia e da un nuvolato laccato d'azzurro.
<b>DESI - Codifica Iconclass</b>	48A983
<b>DESS - Indicazioni sul soggetto</b>	Fregio decorativo con elementi fitomorfi.
<b>NSC - Notizie storico-critiche</b>	Potrebbe trattarsi di un completamento decorativo di una portantina o di una lettiga appartenente al periodo barocco.
<b>TU - CONDIZIONE GIURIDICA E VINCOLI</b>

L'opera è stata momentaneamente spostata presso il laboratorio della restauratrice Anna Rita Pisu, a breve verrà sottoposta a degli interventi di restauro.
