# SCHEDA

OGTD - Definizione tipologica	porta
OGTQ - Qualificazione	urbana
OGTN - Denominazione	Porta delle sette cannelle

PVCS - Stato	ITALIA
PVCR - Regione	Marche
PVCP - Provincia	MC
PVCC - Comune	San Severino Marche
PVCL - Località	SAN SEVERINO MARCHE
PVCI - Indirizzo	Via Sette Cannelle

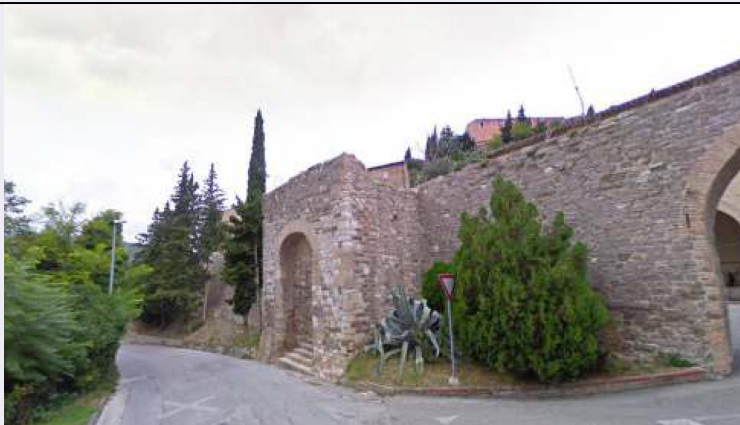
<b>STCR - Riferimento alla parte</b>	intero bene
<b>STCC - Stato di conservazione</b>	danno grave
<b>STCO - Indicazioni specifiche</b>	2017_Intero bene_Danno grave_A causa del sisma del 2016 la porta presenta lesioni sui piedritti dell'arco. (ID UCCR MARCHE_2423)
<b>US - UTILIZZAZIONI</b>	
<b>USA - USO ATTUALE</b>	
<b>USAR - Riferimento alla parte</b>	intero bene
<b>USAD - Uso</b>	porta/passaggio
<b>USO - USO STORICO</b>	
<b>USOR - Riferimento alla parte</b>	intero bene
<b>USOC - Riferimento cronologico</b>	XIV
<b>USOD - Uso</b>	porta urbica
<b>TU - CONDIZIONE GIURIDICA E VINCOLI</b>
