# SCHEDA

<b>OGTD - Definizione tipologica</b>	casa
<b>OGTQ - Qualificazione</b>	a torre
<b>OGTN - Denominazione</b>	Casa della Porta Romana

<b>PVCS - Stato</b>	ITALIA
<b>PVCR - Regione</b>	Marche
<b>PVCP - Provincia</b>	MC
<b>PVCC - Comune</b>	San Severino Marche
<b>PVCL - Località</b>	SAN SEVERINO MARCHE
<b>PVCI - Indirizzo</b>	Via Salimbeni

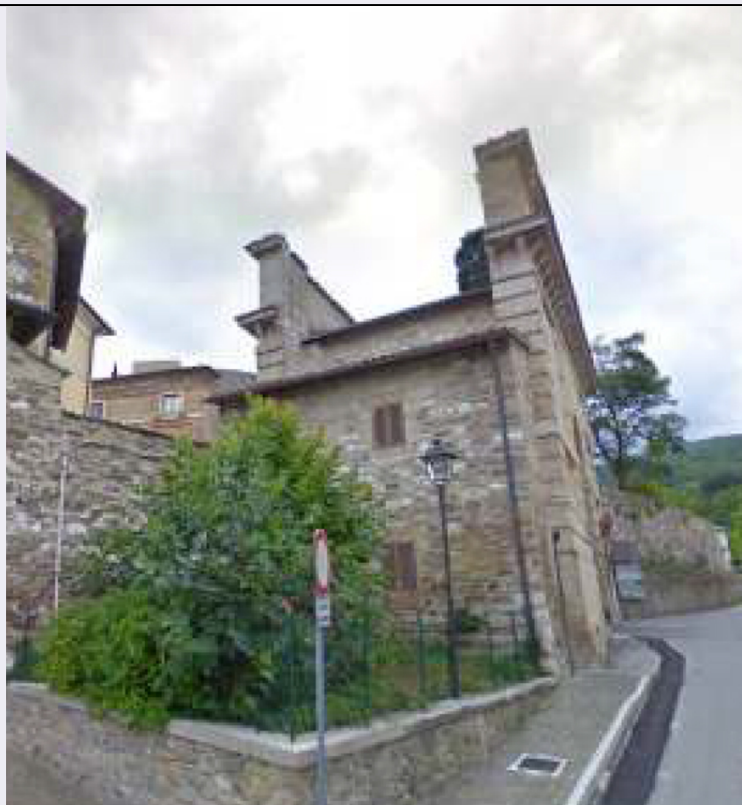
<b>REN - Riferimento</b>	intero bene
<b>RENS - Notizia sintetica</b>	evento sismico - danni
<b>RENN - Notizia</b>	Il casa presenta danni alle murature esterne ed interne con diffuse fessurazioni e con la copertura in precario stato.
<b>RENF - Fonte</b>	SABAP_AN_ID UCCR MARCHE_596

<b>REN - Riferimento</b>	intero bene
<b>RENS - Notizia sintetica</b>	evento sismico_messa in sicurezza
<b>RENN - Notizia</b>	Intervento di ripristino tramite tecnica del cuci-scuci delle murature danneggiate e il collegamento con la struttura muraria della porta romana.
<b>RENF - Fonte</b>	SABAP_AN_ID UCCR MARCHE_596
