# SCHEDA

OGTD - Definizione tipologica	casa
OGTQ - Qualificazione	a torre
OGTN - Denominazione	Casa della Porta Romana

PVCS - Stato	ITALIA
PVCR - Regione	Marche
PVCP - Provincia	MC
PVCC - Comune	San Severino Marche
PVCL - Località	SAN SEVERINO MARCHE
PVCI - Indirizzo	Via Salimbeni

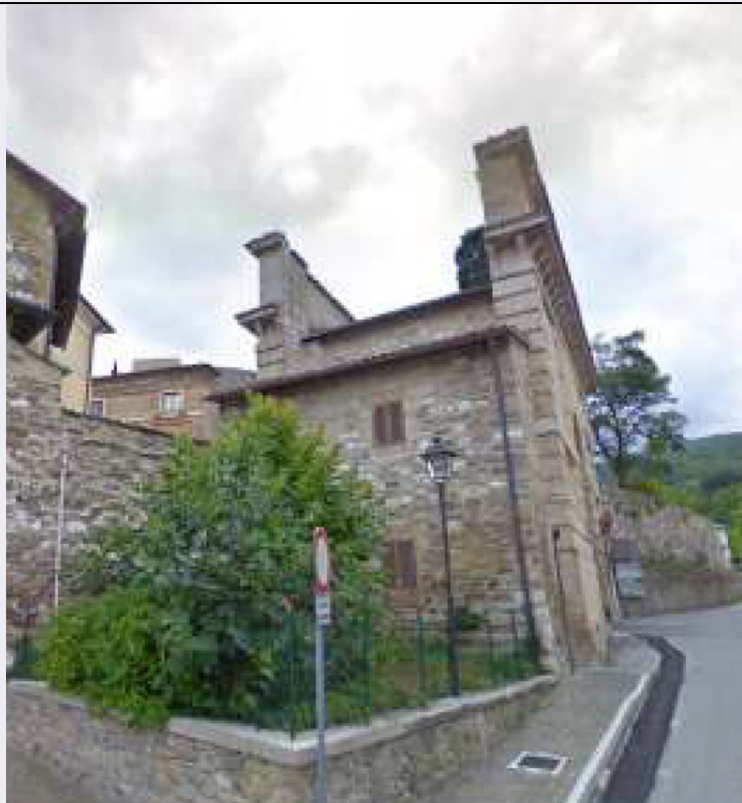
<b>REN - Riferimento</b>	intero bene
<b>RENS - Notizia sintetica</b>	evento sismico - danni
<b>RENN - Notizia</b>	Il casa presenta danni alle murature esterne ed interne con diffuse fessurazioni e con la copertura in precario stato.
<b>RENF - Fonte</b>	SABAP_AN_ID UCCR MARCHE_596

<b>REN - Riferimento</b>	intero bene
<b>RENS - Notizia sintetica</b>	evento sismico_messa in sicurezza
<b>RENN - Notizia</b>	Intervento di ripristino tramite tecnica del cuci-scuci delle murature danneggiate e il collegamento con la struttura muraria della porta romana.
<b>RENF - Fonte</b>	SABAP_AN_ID UCCR MARCHE_596
