SCHEDA

OGTD - Definizione tipologica	canonica
OGTN - Denominazione	Casa e canonica della Chiesa di San Nicola da Bari

PVCS - Stato	ITALIA
PVCR - Regione	Marche
PVCP - Provincia	MC
PVCC - Comune	Cingoli
PVCI - Indirizzo	Frazione Moscosi
PVL - Altra località	Villa Moscosi

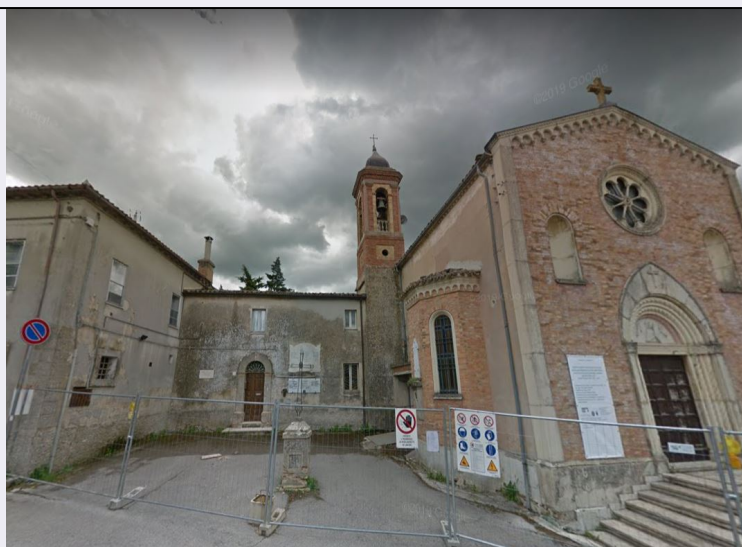
STCR - Riferimento alla parte	parete esterna
--------------------------------------	----------------

STCC - Stato di conservazione	danno lieve
--------------------------------------	-------------

STCO - Indicazioni specifiche	Danno lieve su una superficie inferiore a 1/3, danni causati dall'evento sismico dell'agosto 2016 e successivi eventi, data rilevamento 2017/02 /16
--------------------------------------	---
