# SCHEDA

| ACSS - Specifiche | scheda II livello elaborata nell'ambito del rilievo danni post sisma |

| OGTN - Denominazione | Canonica della Chiesa di S. Maria Rio Sacra |

| PVCC - Comune | Fiastra |

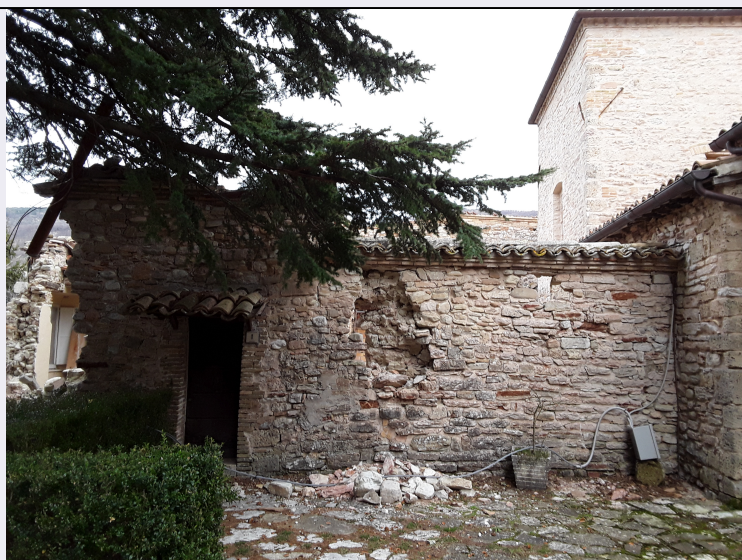
| <b>STCO - Indicazioni specifiche</b> | 2/3 delle pareti esterne, dei solai, della copertura sono crollati; tra 1/3 e 2/3 delle pareti interne e l'interazione tra i corpi adiacenti presentano un danno molto grave; 2 cantoni presentano un danno moderato (rilevamento danni post sisma: 2017/02/21). |

| <b>STCO - Indicazioni specifiche</b> | Sono crollati i cornicioni, i rivestimenti e controsoffitti (rilevamento danni post sisma: 2017/02/21). |

| <b>STCO - Indicazioni specifiche</b> | La canonica prima del sisma era già stata dichiarata pericolante (rilevamento danni post sisma: 2017/02/21). |
