# SCHEDA

OGTD - Definizione tipologica	chiesa
OGTN - Denominazione	Chiesa Madonna delle Salette

PVCS - Stato	ITALIA
PVCR - Regione	Marche
PVCP - Provincia	MC
PVCC - Comune	Fiuminata
PVCL - Località	VALLIBBIA
PVCI - Indirizzo	Strada Semptenpedana

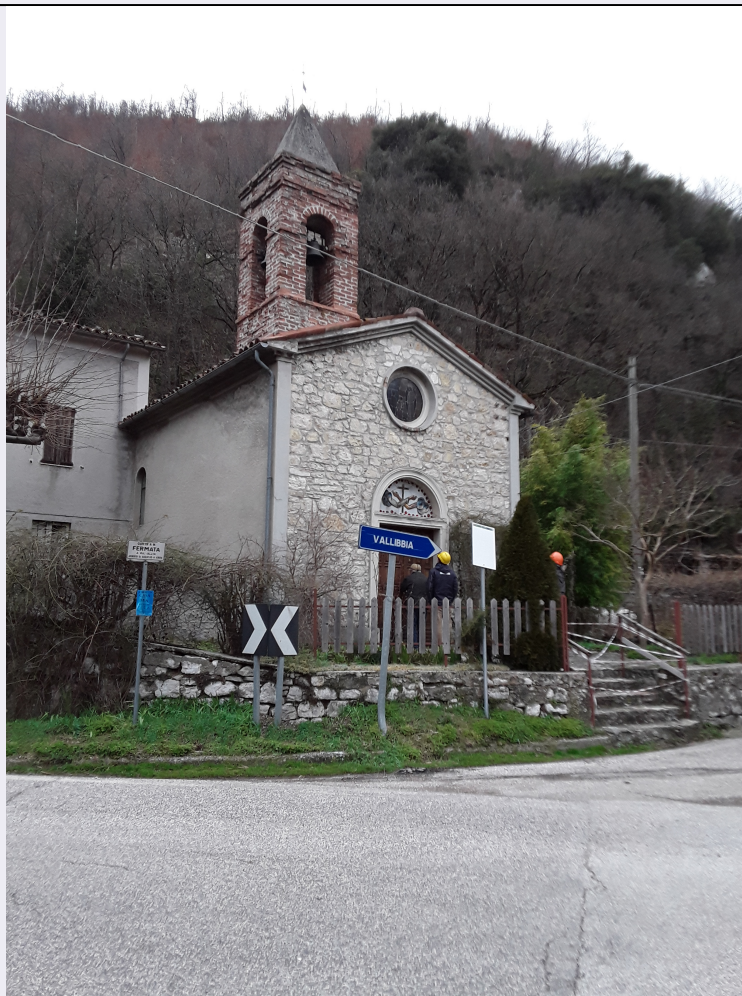
<b>STCR - Riferimento alla parte</b>	intero bene
<b>STCO - Indicazioni specifiche</b>	rilevamento danni post sisma in data 2017/02/08: il bene non presenta danni ad esclusione di lievi lesioni sulla facciata e lieve movimento in corrispondenza della discontinuità costruttiva tra corpi adiacenti. La struttura presentava già lesioni pregresse acute dagli eventi sismici recenti. La chiesa viene dichiarata agibile.
