SCHEDA

OGTD - Definizione tipologica	chiesa
OGTN - Denominazione	Chiesa dei cimitero comunale

PVCS - Stato	ITALIA
PVCR - Regione	Marche
PVCP - Provincia	MC
PVCC - Comune	Caldarola
PVCI - Indirizzo	Contrada San Domenico

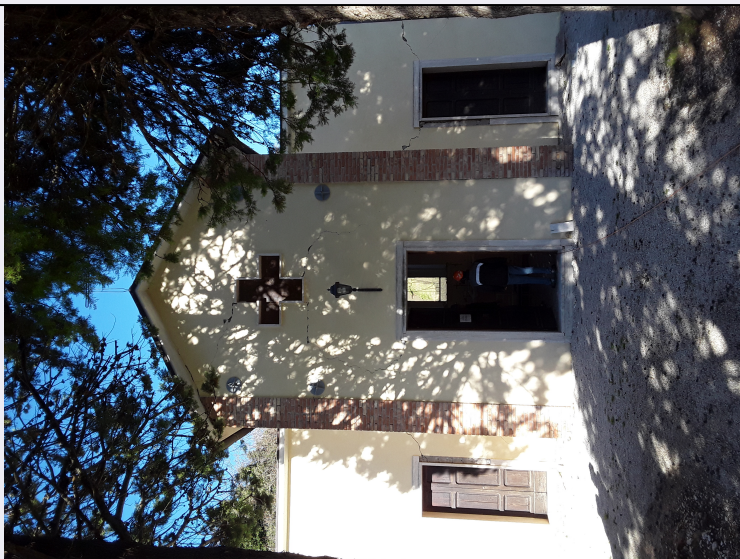
STCO - Indicazioni specifiche	Distacco della facciata o evidente fuori piombo, ribaltamento del timpano c lesione o disgregazione della muratura (rilevamento danni post sisma: 2017/02/17)
--------------------------------------	---

STCO - Indicazioni specifiche	meccanismi nel piano della facciata (rilevamento danni post sisma: 2017/02/17)
--------------------------------------	--

STCO - Indicazioni specifiche	lesione negli arconi, rotazione delle pareti laterali, lesioni a taglio delle volte (rilevamento danni post sisma: 2017/02/17)
--------------------------------------	--

STCC - Stato di conservazione	danno grave
--------------------------------------	-------------
